## Estudio Experimental para Evaluar un Sistema de Andamio Prefabricado

Para: Coronet Group Suzhou Co., Ltd.

Santiago, 09 de marzo de 2020

Jefe de Proyecto                      Raúl Álvarez Medel  
Empresa                                  DICTUC S.A.  
RUT    96.691.330-4

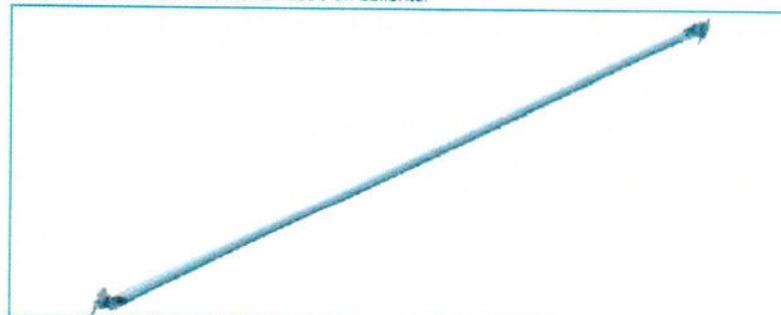
Ringlock Diagonal aumenta la rigidez vertical del andamio.  
 Tamaño del tubo: OD48.3x2.5mm, Tipo de Acero: Q235  
 Tratamiento de Superficie: Galvanizado en Caliente.

Figura 6.1: Diagonal utilizada en el armado de torre para los ensayos, se encuentra dentro del cuadro negro.

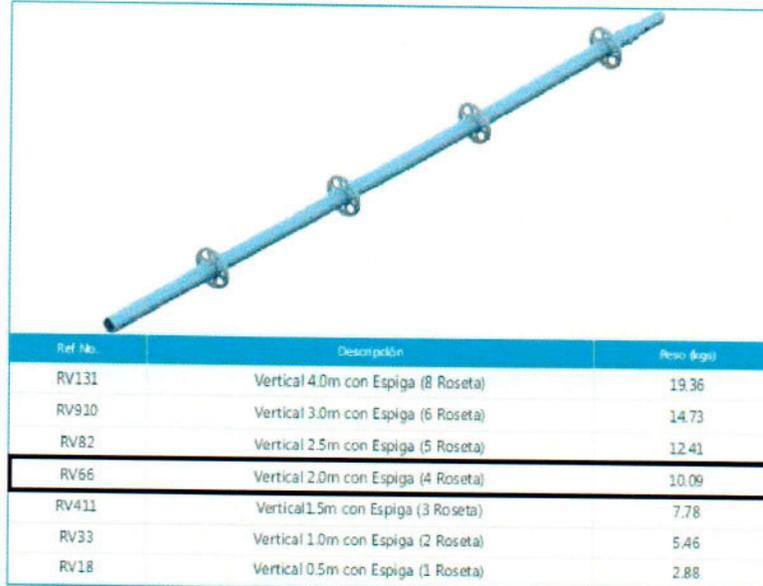
Son tubos de acero galvanizado en caliente con rosetas a intervalos de 500mm con múltiples agujeros para el ensamble de horizontales o diagonales en cualquier ángulo aportando una mayor modularidad.

Tamaño del tubo: OD48.3x3.2mm, Tipo de Acero: Q235 or Q345.

Figura 6.2: Pie derecho tipo. El utilizado en los ensayos, se encuentra dentro del cuadro negro.

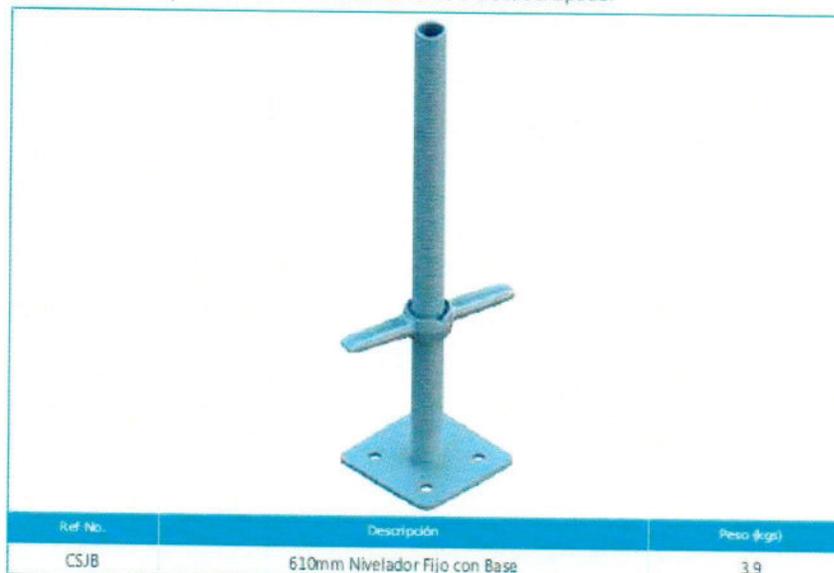
Ringlock Husillo Nivelador es utilizado para nivelar los verticales de andamio al mismo nivel.

OD: 38.1x4.5mm. Base: 150x150x6mm.

Figura 6.3: Base Reglable utilizada en los ensayos

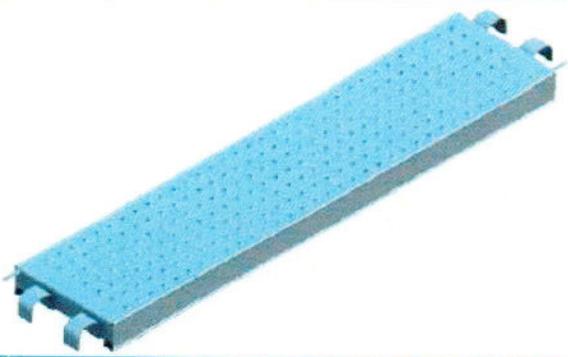
Ringlock O-Plataforma Metálica, Anchura:320mm, Altura:76mm, Espesor:1.5mm.

Figura 6.4: Tablón tipo. El utilizado en los ensayos, se encuentra dentro del cuadro negro

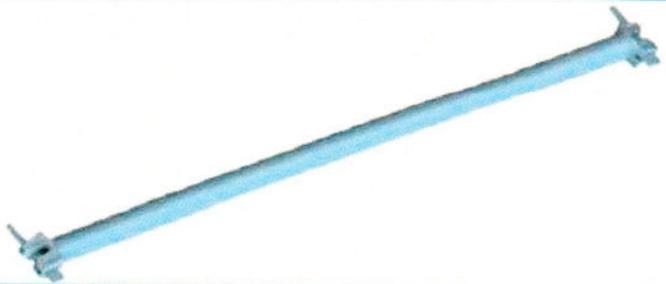
Ringlock Horizontal. Tamaño del tubo: OD48.3x3.2mm, Tipo de Acero: Q235 or Q345. Tratamiento de Superficie: Galvanizado en Caliente. Horizontal también se puede utilizar como barandilla.

Figura 6.5: Travesaño tipo utilizado en los ensayos RH157. Baranda tipo utilizada en los ensayos RH207.

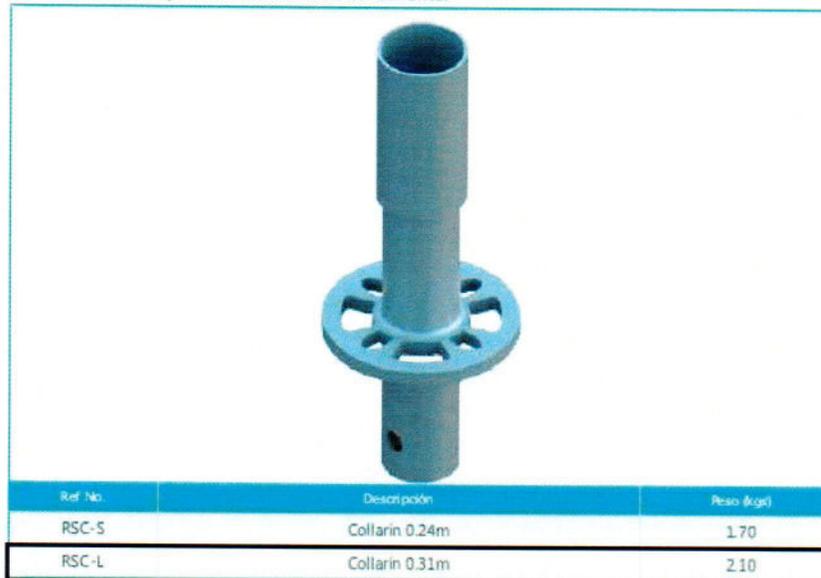
Ringlock Collarín con una sola roseta, se coloca sobre el husillo nivelador en el inicio de montaje de verticales. Tamaño del tubo Principal: 48.3x3.2mm & 57x2.5mm.

Figura 6.6: Collarín tipo. El utilizado en los ensayos, se encuentra dentro del cuadro negro.

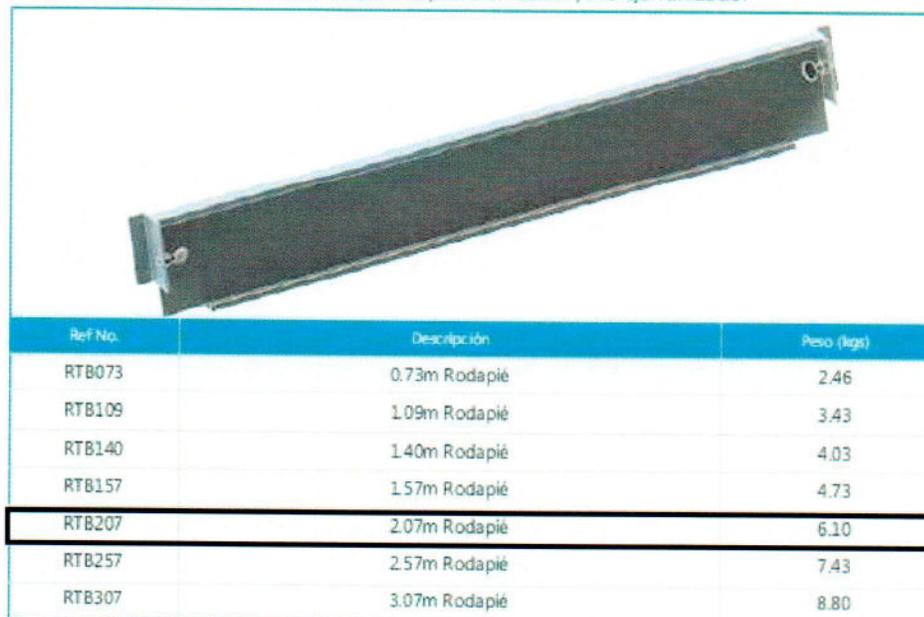
Ringlock Rodapié de Acero usando tornillo, Altura:150mm, Pre-galvanizado.

Figura 6.7: Rodapié de acero tipo. El utilizado en los ensayos, se encuentra dentro del cuadro negro.

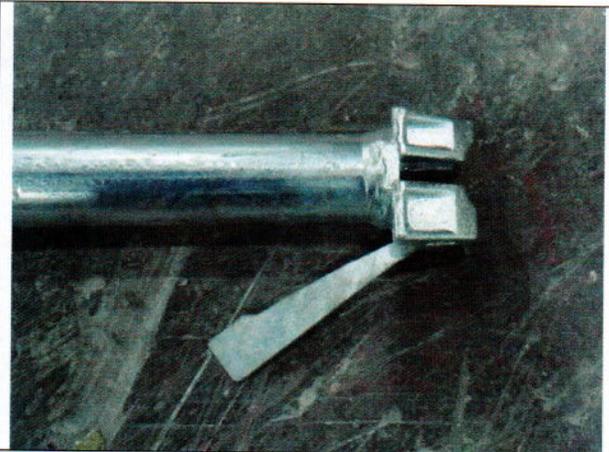
Fotografía 6.2: Detalle de un extremo de barandas.

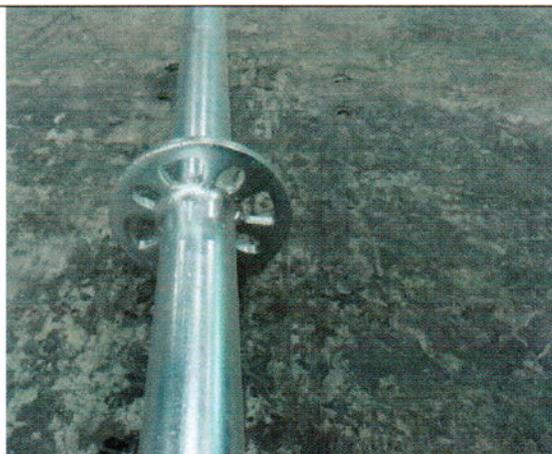
Fotografía 6.4: Detalle de roseta.

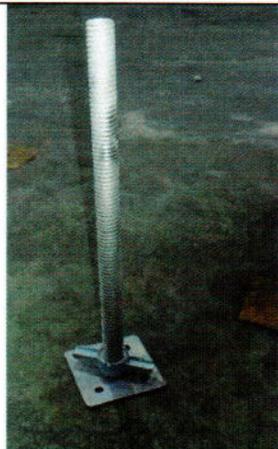
Fotografía 6.5: Vista General de base regulable con nivelador en su altura en su posición mínima.

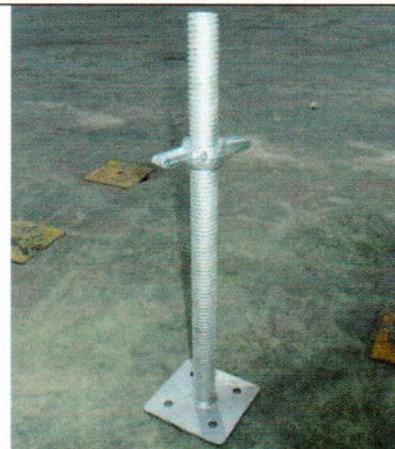
Fotografía 6.6: Vista general de base regulable, con nivelador en su altura máxima (tope soldadura en hilo).

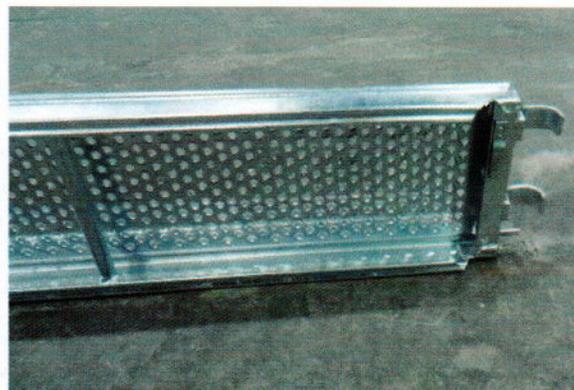
Fotografía 6.8: Detalle de uno de los extremos del tablón.

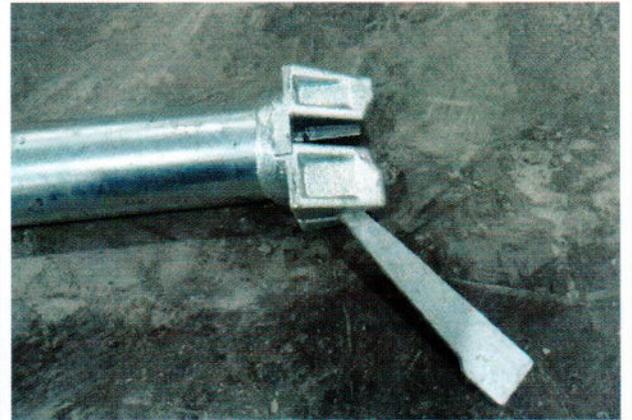
Fotografía 6.10: Detalle de uno de los extremos del travesaño.

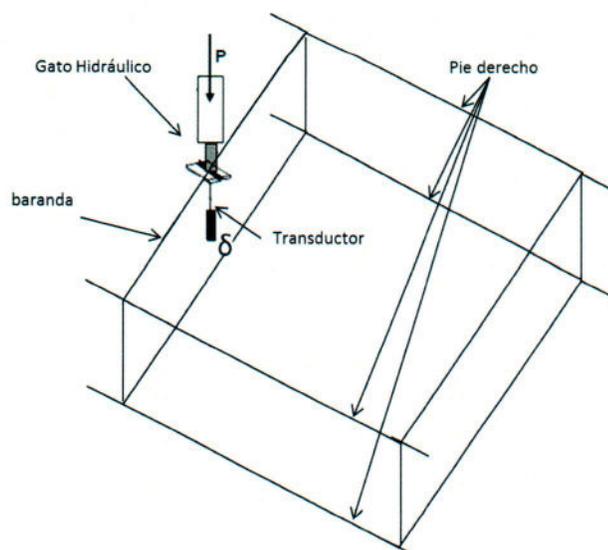
Las probetas se apoyaron en sus extremos, reproduciendo la forma de montaje que se realiza habitualmente en el andamio, para lo cual se hace uso de pies derechos y travesaños propios del andamio como apoyo, no obstante, dado que la carga es aplicada de manera horizontal en la realidad, se procedió a voltear el cuerpo de andamio para facilitar la ejecución del ensayo. La función de baranda es cumplida por la disposición de una horizontal en la configuración del andamio.

En el ensayo, la carga fue aplicada en el punto central de la luz de la baranda (el cual corresponde al punto más desfavorable), mediante el uso de un gato hidráulico de 5 toneladas de capacidad. Entre el gato hidráulico y la baranda se dispuso una pieza de madera, que tiene la particularidad de un rebaje semicircular de forma tal que permite un ajuste perfecto con la geometría tubular de la baranda. De esta manera la carga aplicada en los ensayos es uniforme en un área de contacto con el perfil y no en un punto, evitando posibles fallas locales que no son representativas de la sollicitación deseada.

Figura 7.1.1.1: Esquema general del montaje del ensayo.

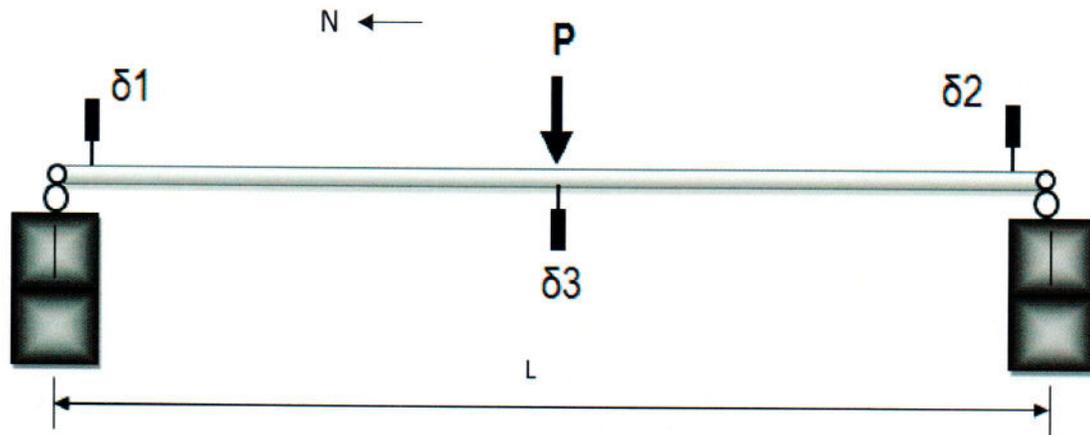
El ensayo se realizó hasta alcanzar la resistencia de fluencia, la falla de algún elemento de la baranda o una deformación excesiva de alguna de sus partes. La deformación se midió mediante tres transductores, uno central y dos laterales ubicados uno a cada extremo de la baranda.

Figura 7.1.1.2: Esquema general de la instrumentación del ensayo.

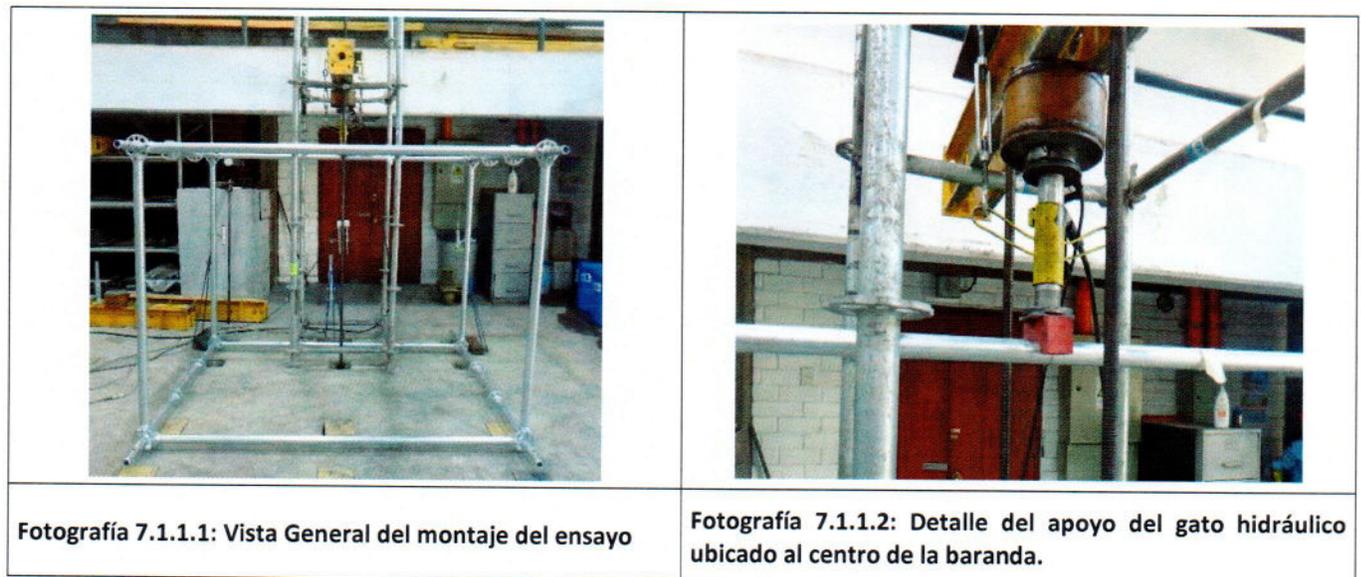
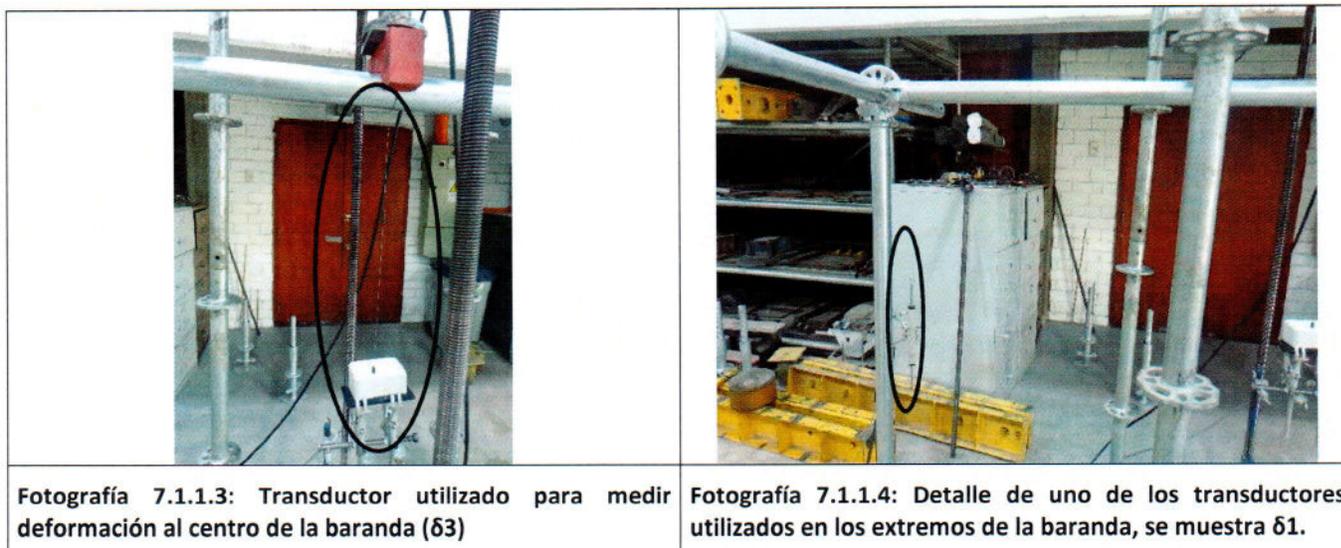
La Fotografía 7.1.1.1 presenta una vista general del montaje del ensayo, mientras que en la Fotografía 7.1.1.2 se puede observar el detalle del apoyo del gato hidráulico al centro de la baranda. Las Fotografías 7.1.1.3 y 7.1.1.4, muestran los sensores de deformación utilizados.

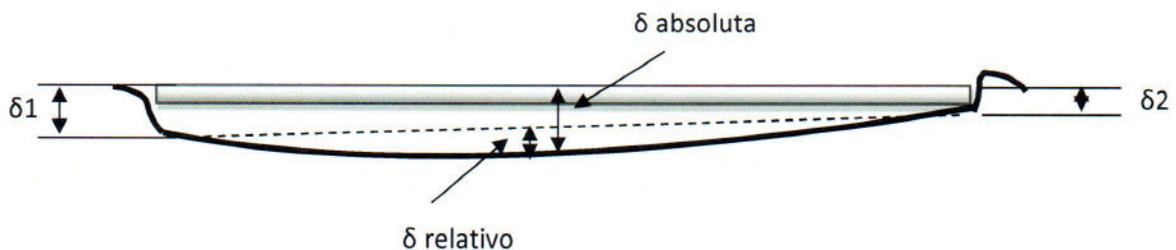
Notar que la deformación relativa final entrega la deformación residual de la baranda sin contar los efectos de la plastificación de las pletinas de fijación. La Figura 7.1.2.1 presenta un esquema del funcionamiento de estas variables.

Figura 7.1.2.1 Deformaciones relativas a los bordes y absolutas para la baranda ensayada a flexión.

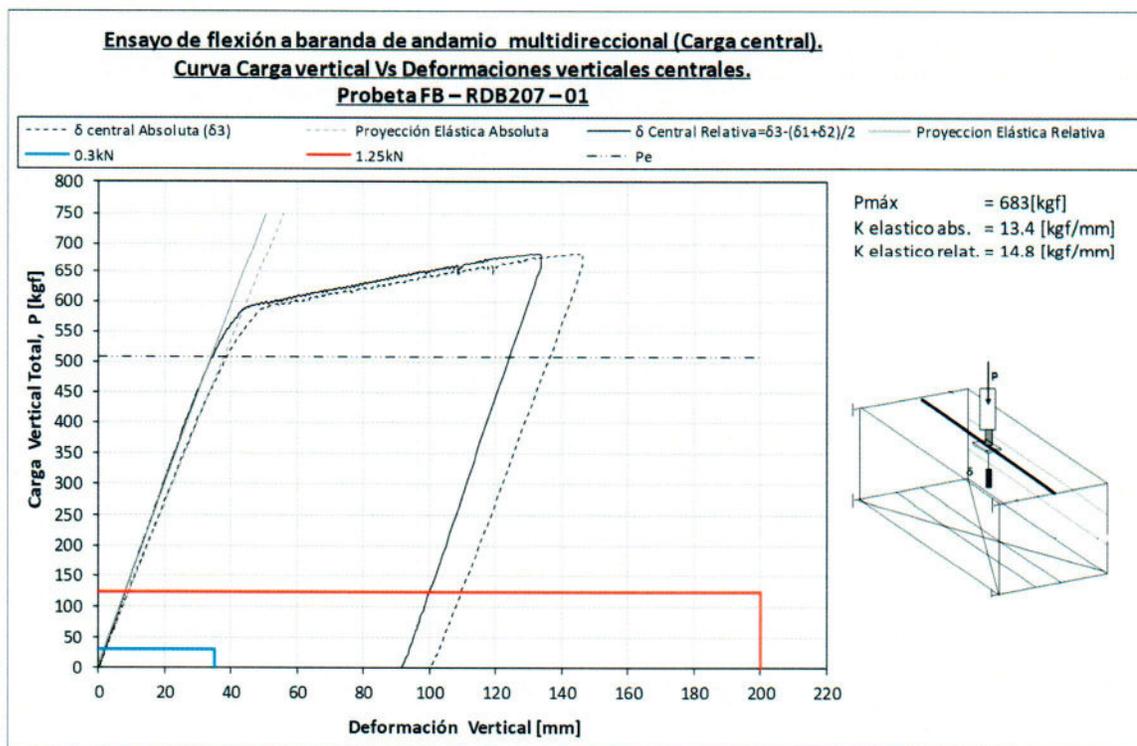
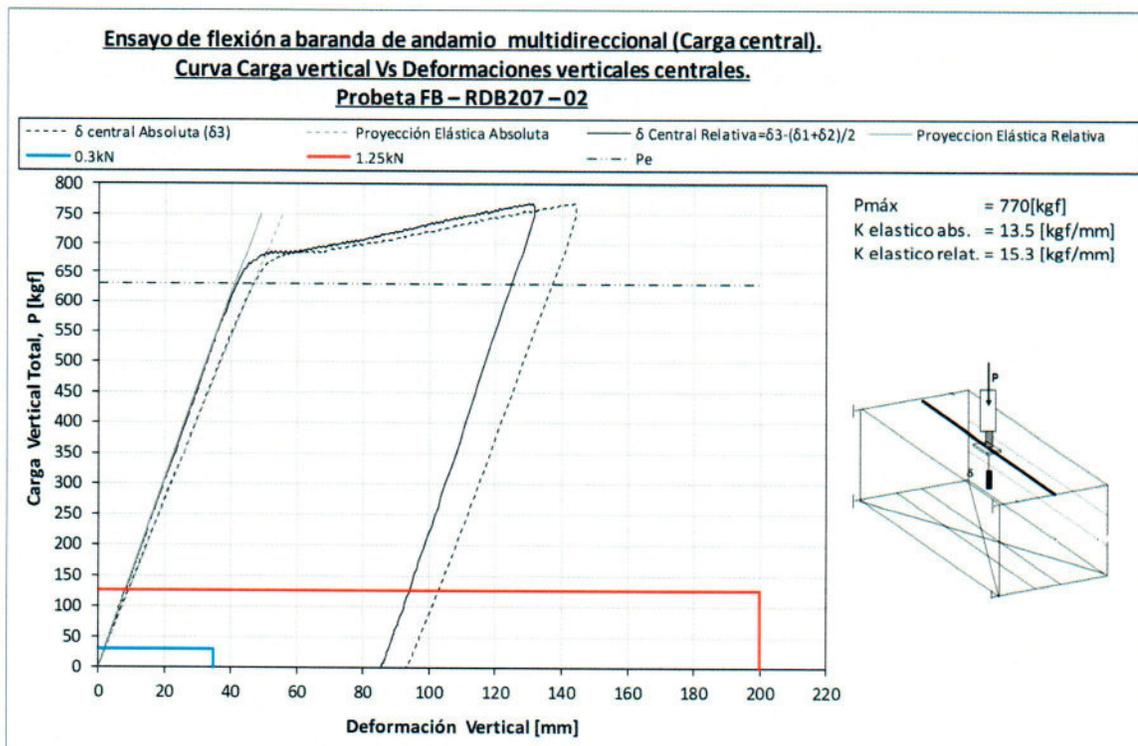
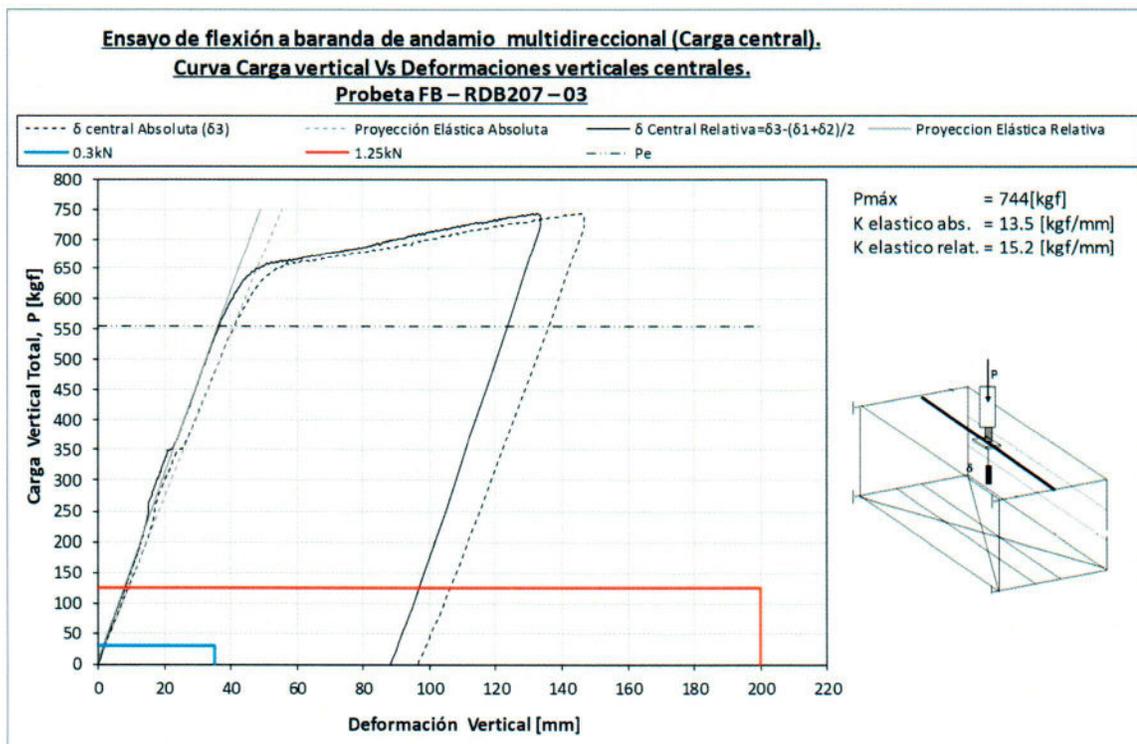
Los Gráficos 7.1.2.1, 7.1.2.3 y 7.1.2.5, muestran las curvas de comportamiento de las probetas ensayas, en dichos Gráficos se presentan las curvas de carga aplicada vs deformación central absoluta y relativa, las curvas elásticas y la recta correspondiente al límite elástico para la deformación relativa. Además, se presentan rectas horizontales correspondientes a los límites impuestos por la norma NCh2501/2, como puntos de control para el cumplimiento del elemento baranda.

Probeta	Rigidez asociada al rango elástico de la probeta [kgf/mm]		Deformación absoluta [mm], bajo una carga de:		Carga límite elástico Pe [kgf]	Carga máxima del ensayo P <sub>max</sub> [kgf]	Carga admisible sugerida [kgf]	Observaciones
	Absoluta	Relativa	0.3 KN	1.25 KN				
FB RDB207 01	13.4	14.8	2.0	8.9	509	683	318	<ul style="list-style-type: none"> <li>Se obtuvieron grandes deformaciones durante el ensayo (ver Fotografía 7.1.2.1)</li> <li>Plastificación de la probeta (ver Fotografía 7.1.2.2)</li> <li>Cumple con los límites exigidos por la norma (ver Gráfico 7.1.2.1)</li> </ul>
FB RDB207 02	13.5	15.3	2.1	8.9	630	770	385	<ul style="list-style-type: none"> <li>Se obtuvieron grandes deformaciones durante el ensayo (ver Fotografía 7.1.2.3)</li> <li>Plastificación de la probeta (ver Fotografía 7.1.2.4)</li> <li>Cumple con los límites exigidos por la norma (ver Gráfico 7.1.2.3)</li> </ul>
FB RDB207 03	13.5	15.2	2.0	9.1	555	744	347	<ul style="list-style-type: none"> <li>Se obtuvieron grandes deformaciones durante el ensayo (ver Fotografía 7.1.2.5)</li> <li>Plastificación de la probeta (ver Fotografía 7.1.2.6)</li> <li>Cumple con los límites exigidos por la norma (ver Gráfico 7.1.2.5)</li> </ul>

<b>Promedio</b>	<b>13.5</b>	<b>15.1</b>	<b>2.1</b>	<b>9.0</b>	<b>565</b>	<b>732</b>	<b>350</b>	<ul style="list-style-type: none"> <li>Las barandas ensayadas satisfacen los requerimientos señalados en la norma NCh2501/2, sección 5.4, puesto que la flecha elástica es menor a 35 mm para una carga puntual de 0.3 kN (≈30 kgf) y para una carga puntual de 1.25 kN (≈125 kgf) no se apreció ni rotura o desmontaje de ella ni se produjo desplazamiento en cualquier punto mayor a 200 mm con relación a la posición original.</li> </ul>
Desv. Est.	0.1	0.3	0.0	0.1	61	45	34

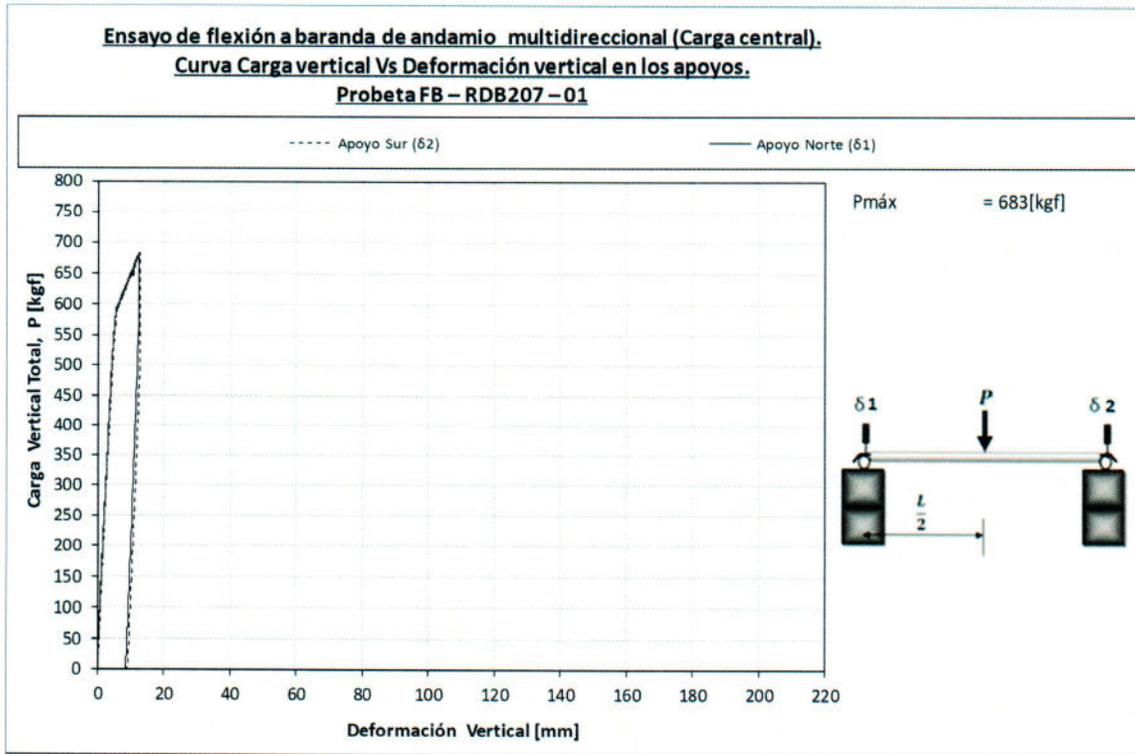
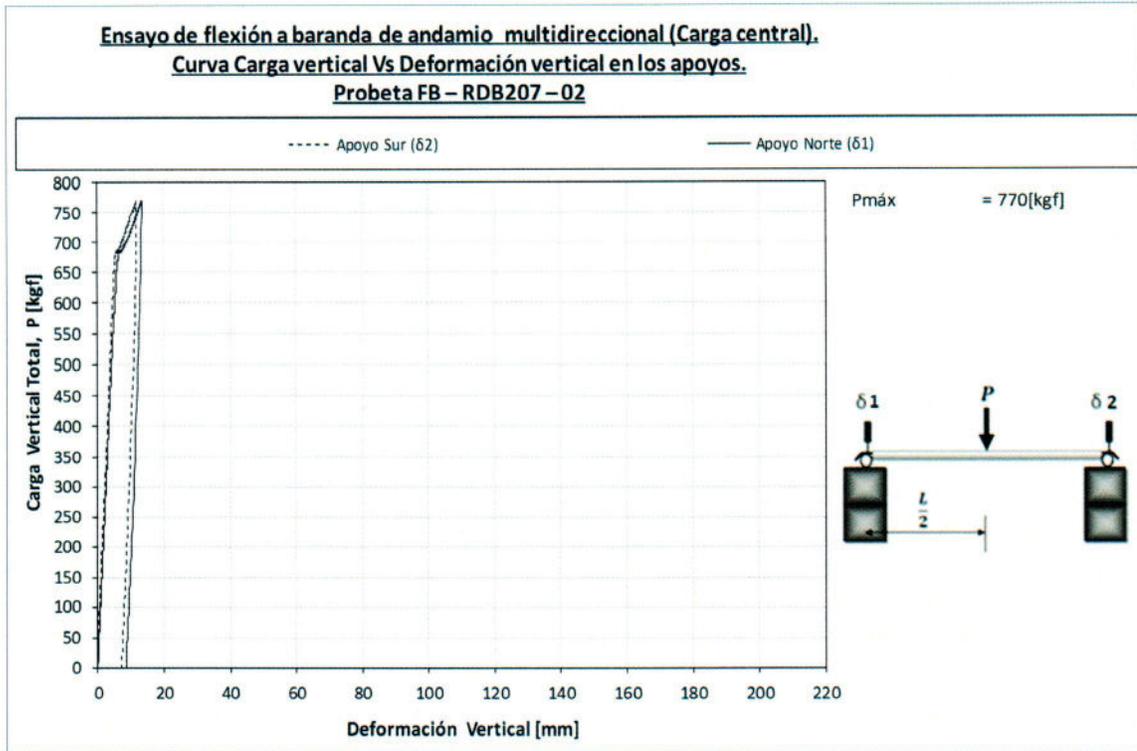
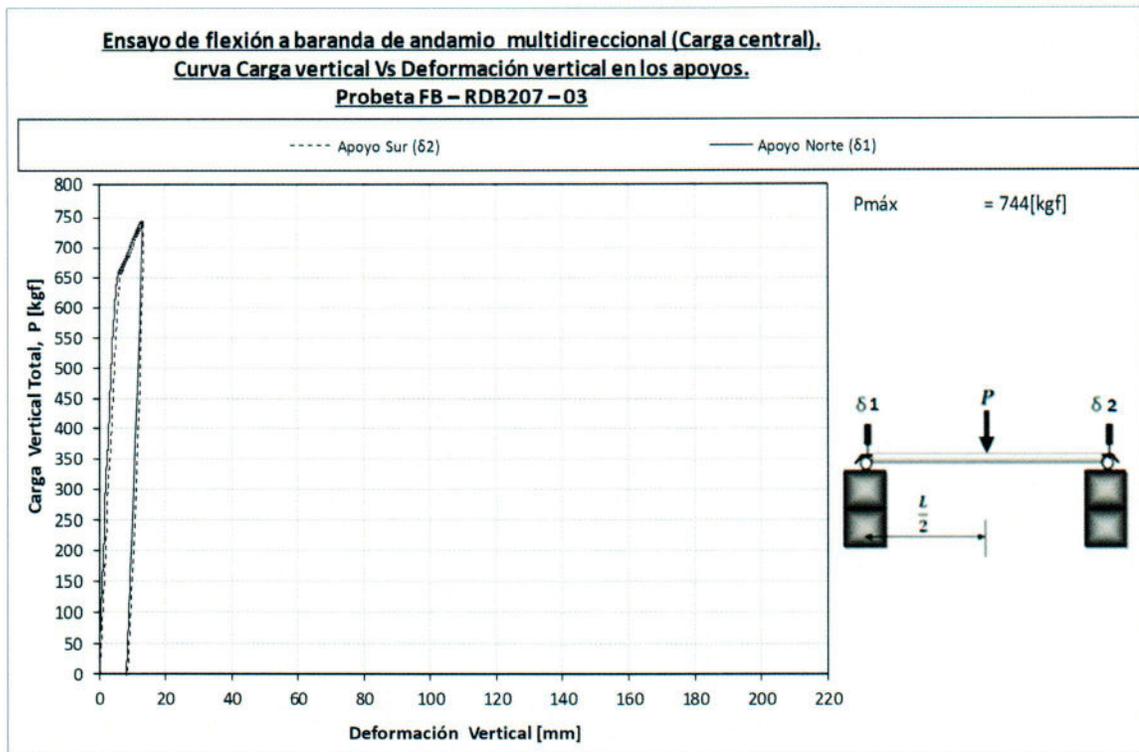
Los Gráficos 7.1.2.2, 7.1.2.4 y 7.1.2.6, muestran las curvas carga aplicada vs deformación en los apoyos.

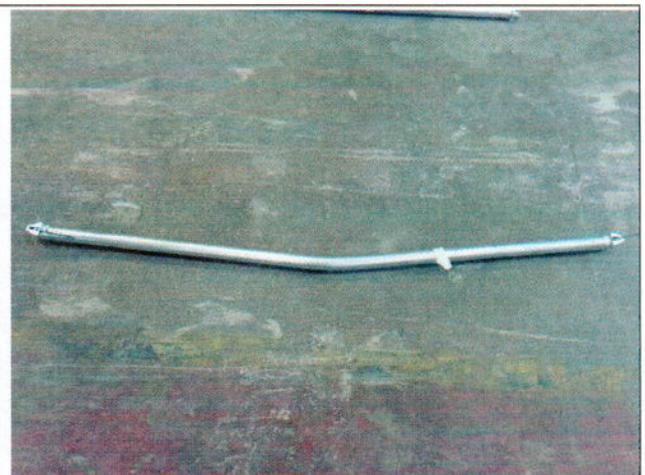
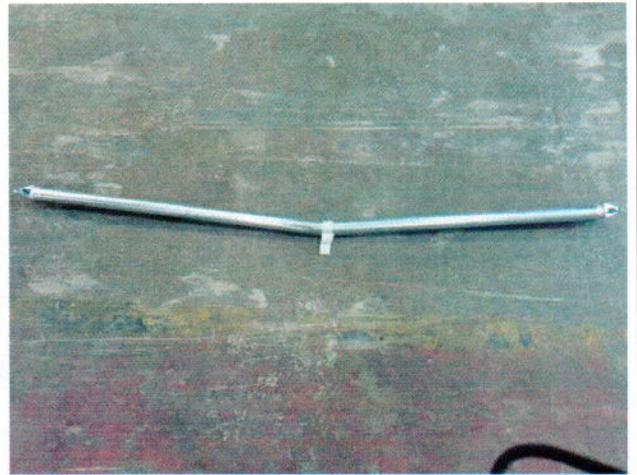
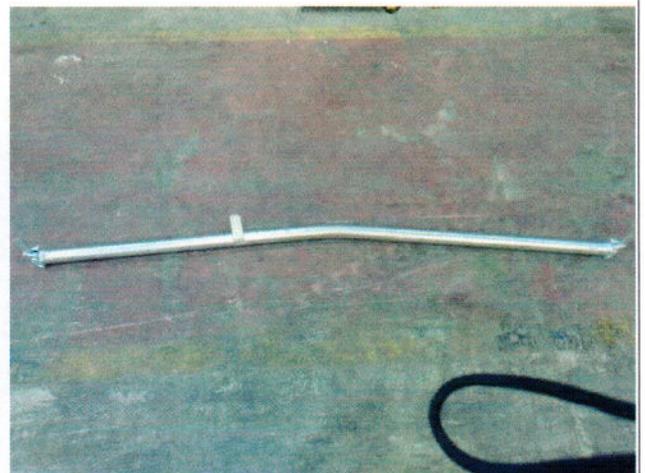
Desde la Fotografía 7.1.2.1 hasta la 7.1.2.6, se muestran imágenes de las probetas durante el ensayo y una vez terminado el ensayo, en las fotografías se puede apreciar las grandes deformaciones alcanzadas durante los ensayos y la plastificación de las probetas.

**Fotografía 7.1.2.2: Plastificación probeta FB-RDB207-01**

Fotografía 7.1.2.4: Plastificación probeta FB-RDB207-02

Fotografía 7.1.2.6: Plastificación probeta FB-RDB207-03

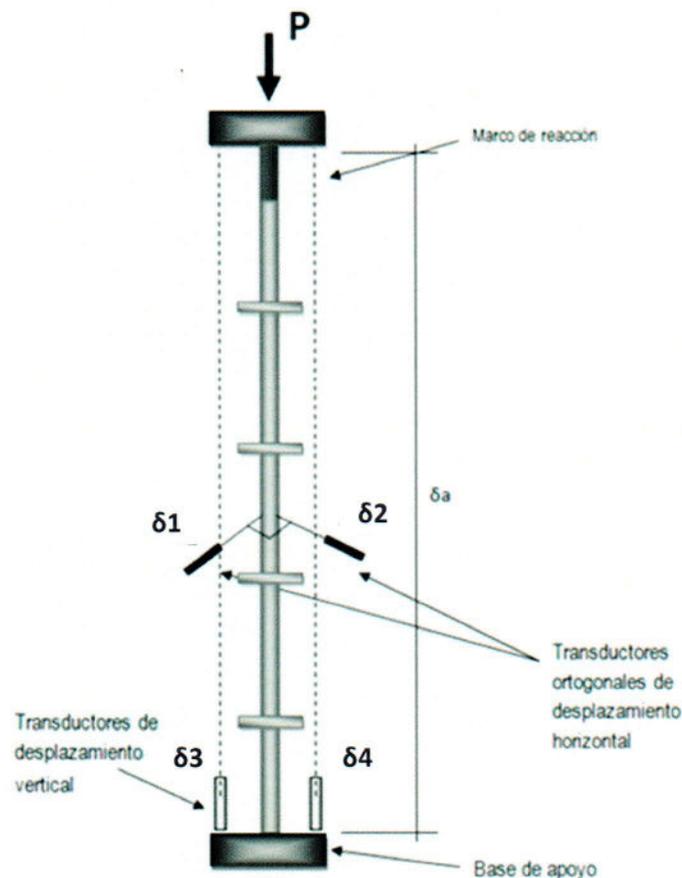
- 2 transductores a ambos lados de la altura del pie derecho, midiendo la deformación axial ( $\delta_3$  y  $\delta_4$ ) en la longitud total
- 2 transductores horizontales ( $\delta_1$  y  $\delta_2$ ), situados a la mitad de altura, para medir deformaciones de pandeo del pie derecho según dos direcciones ortogonales entre sí, como se muestra en la Figura 7.2.1.1

Figura 7.2.1.1: Esquema general del montaje e instrumentación del ensayo

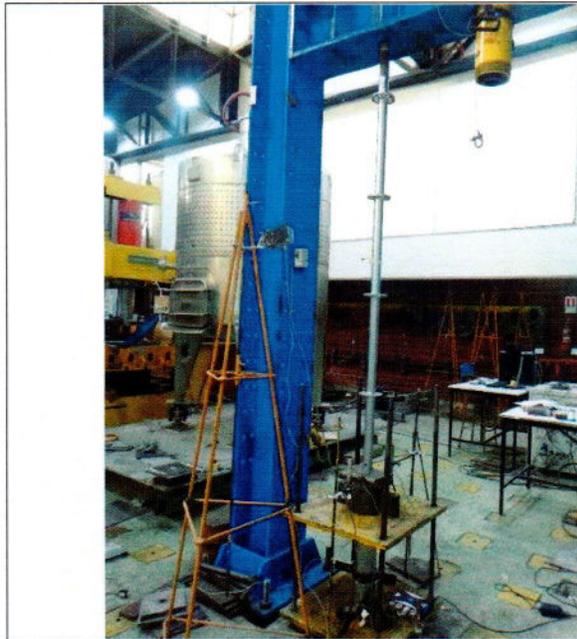
La Fotografía 7.2.1.1, presenta una vista general del montaje e instrumentación del ensayo, la Fotografía 7.2.1.2, muestra el gato hidráulico utilizado y las Fotografías 7.2.1.3 y 7.2.1.4 muestran imágenes de los sensores utilizados para medir deformación axial y pandeo.

Fotografía 7.2.1.1: Vista General del montaje del ensayo

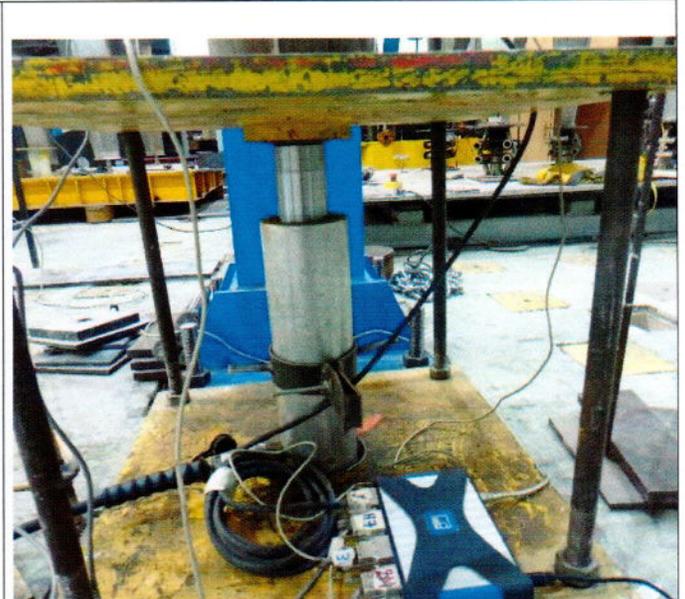
Fotografía 7.2.1.2: Detalle del apoyo del gato hidráulico

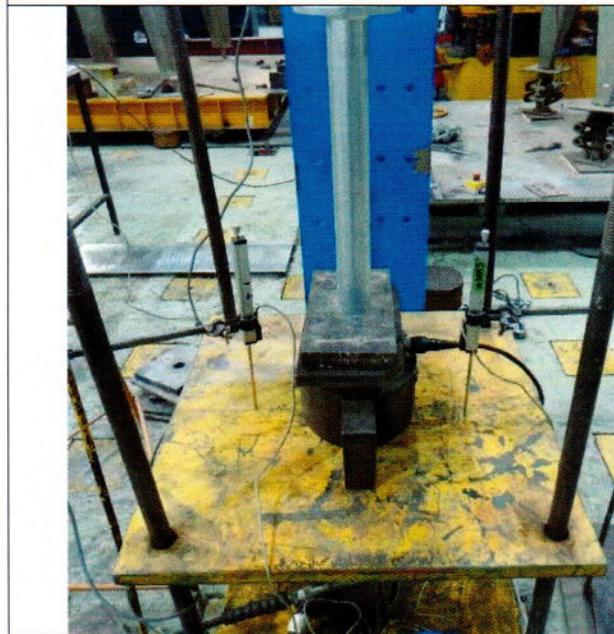
Fotografía 7.2.1.3: Sensores de deformación axial

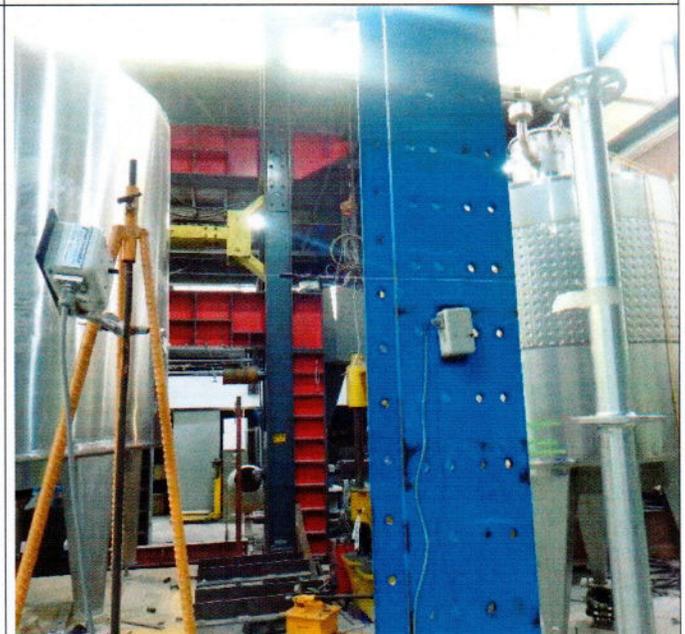
Fotografía 7.2.1.4: Sensores de pandeo

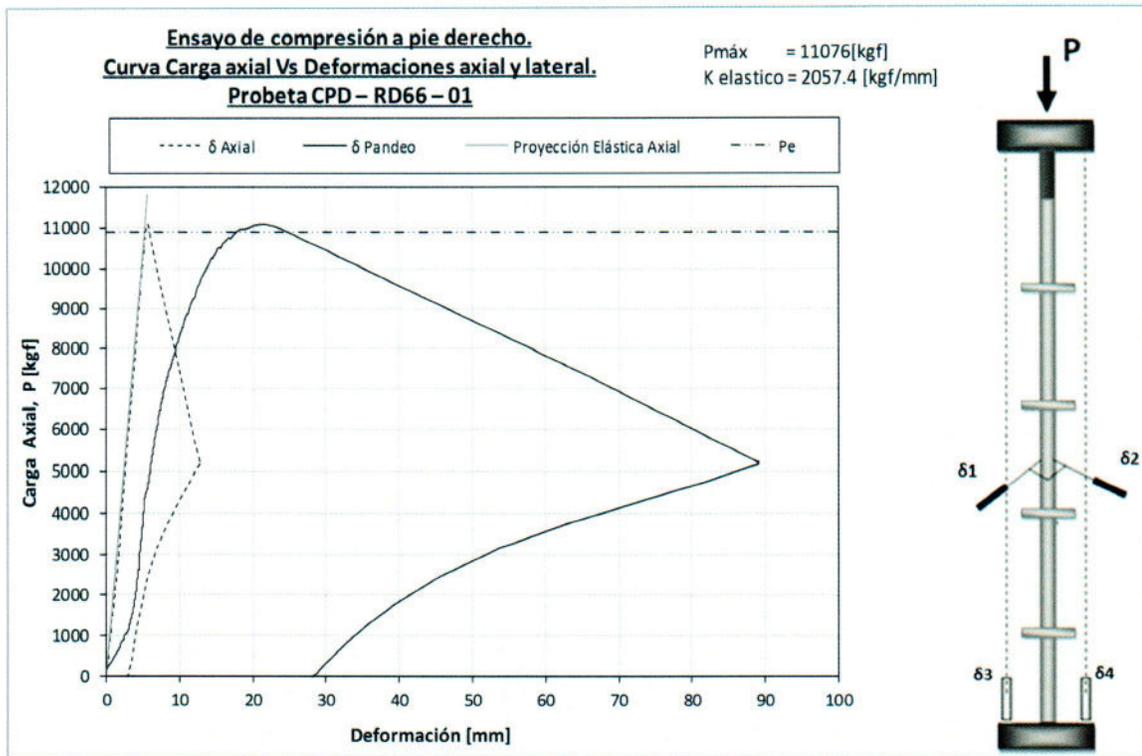
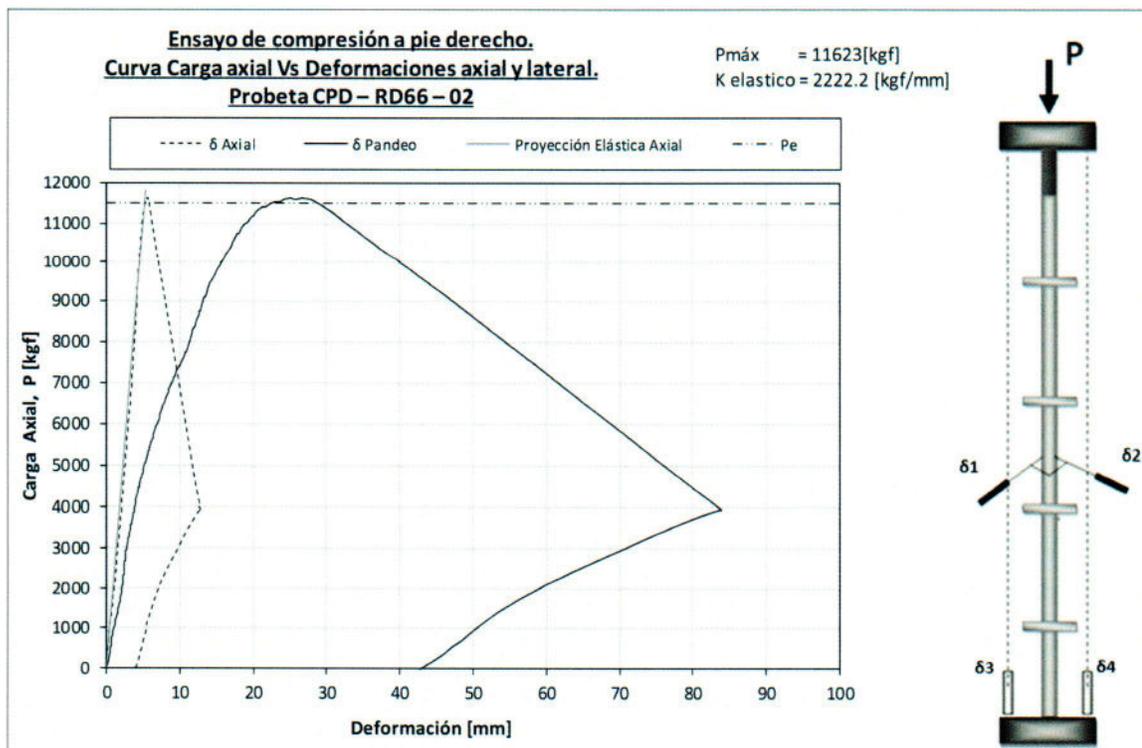
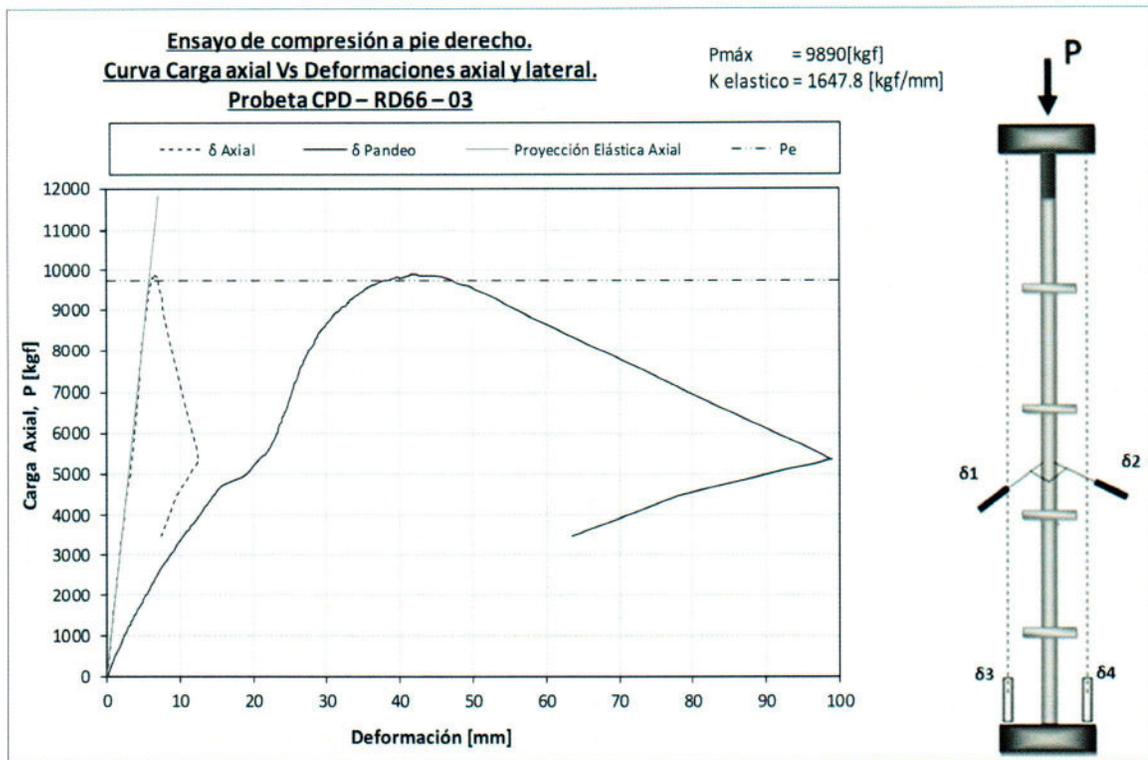
Los Gráficos 7.2.2.1, 7.2.2.2 y 7.2.2.3, muestran las curvas de comportamiento de las probetas ensayadas, en dichos Gráficos se presentan las curvas de carga aplicada vs deformación axial y lateral (pandeo), la pendiente elástica obtenida con la rigidez en la zona elástica lineal y la recta correspondiente al límite elástico

Probeta	Rigidez axial elástica [kgf/mm]	Deformación axial [mm], asociada a $P_{max}$	Carga límite elástico $P_e$ [kgf]	Carga máxima del ensayo $P_{max}$ [kgf]	Carga admisible sugerida [kgf]	Observaciones
CPD-RD66-01	2057.4	5.8	10908	11076	3692	<ul style="list-style-type: none"> <li>Falla Frágil de Pandeo (ver Fotografía 7.2.2.1)</li> <li>Plastificación de la probeta (ver Fotografía 7.2.2.2)</li> </ul>
CPD-RD66-02	2222.2	5.6	11492	11623	3874	<ul style="list-style-type: none"> <li>Falla Frágil de Pandeo (ver Fotografía 7.2.2.3)</li> <li>Plastificación de la probeta (ver Fotografía 7.2.2.4)</li> </ul>
CPD-RD66-03	1647.8	6.5	9748	9890	3297	<ul style="list-style-type: none"> <li>Falla Frágil de Pandeo (ver Fotografía 7.2.2.5)</li> <li>Plastificación de la probeta (ver Fotografía 7.2.2.6)</li> </ul>
<b>Promedio</b>	<b>1975.8</b>	<b>6.0</b>	<b>10716</b>	<b>10863</b>	<b>3621</b>	<ul style="list-style-type: none"> <li>Se observa el mismo comportamiento en las tres probetas ensayadas</li> </ul>

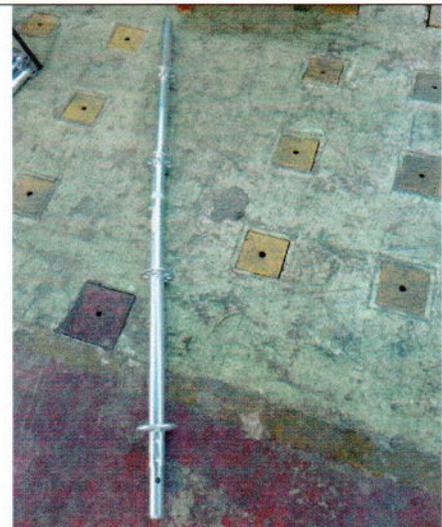
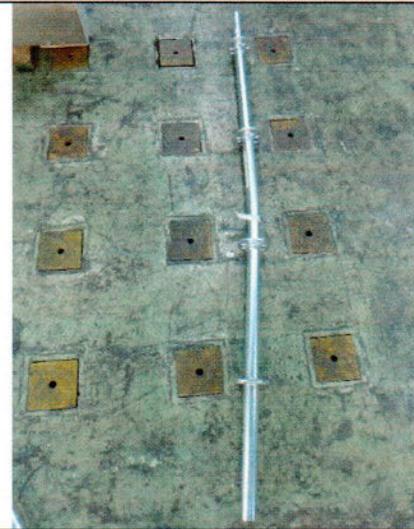
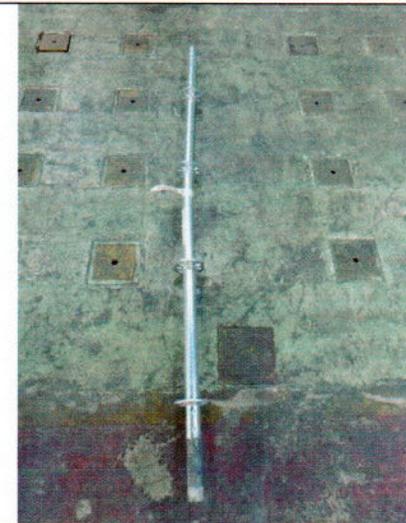
Desde la Fotografía 7.2.2.1 hasta la 7.2.2.6, se muestran imágenes de las probetas durante el ensayo y una vez terminado el ensayo, en las fotografías se puede apreciar la falla por pandeo y plastificación de las probetas.

Fotografía 7.2.2.2: Plastificación probeta CPD-RD66-01

Fotografía 7.2.2.4: Plastificación probeta CPD-RD66-02

Fotografía 7.2.2.6: Plastificación probeta CPD-RD66-03

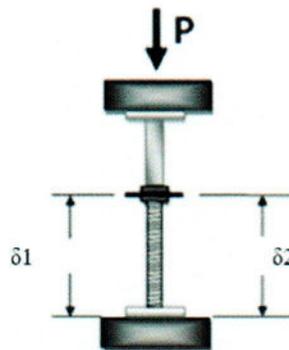
Las bases regulables fueron ensayadas a compresión axial, utilizando un trozo de perfil tubular, en su parte superior, para simular el traspaso de tensiones normal que sufre este elemento durante su utilización. Para los ensayos, se ubicó la tuerca niveladora a la altura máxima (condición más desfavorable). El trozo tubular fue cortado perfectamente recto y ortogonal al eje del perfil, apoyado directamente sobre la superficie de carga, sin uso de bases extra.

La carga fue aplicada mediante un actuador Enerpac de 150ton de capacidad. La carga fue registrada mediante el control de presión hidráulica y un gato auxiliar de 5 ton sobre una celda. Durante el ensayo se registró la deformación axial poniendo dos transductores ( $\delta_1$  y  $\delta_2$ ), uno en cada mango de la tuerca con hilo. La Figura 7.3.1.1., muestra un esquema general del ensayo.

Figura 7.3.1.1. Esquema ensayo compresión axial a base regulable.

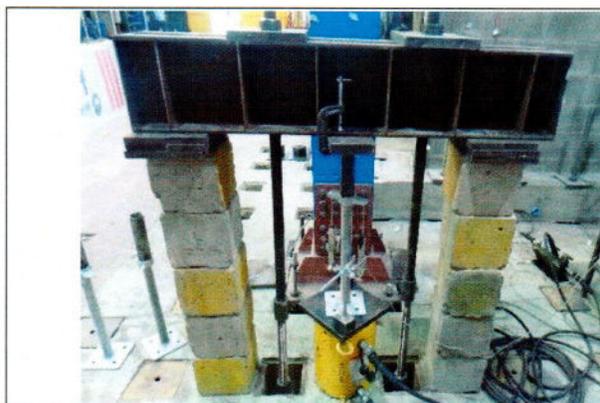
La Fotografía 7.3.1.1, presenta una vista general del montaje e instrumentación del ensayo, y la Fotografía 7.3.1.2, muestra los sensores de deformación utilizados en el ensayo.

Fotografía 7.3.1.1: Vista General del montaje del ensayo

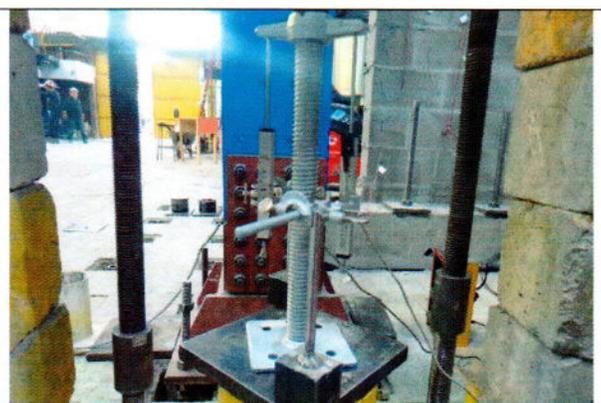
Fotografía 7.3.1.2: Sensores de deformación utilizados
