## Estudio Experimental para Evaluar un Sistema de Andamio Prefabricado

Para: Coronet Group Suzhou Co., Ltd.

Santiago, 09 de marzo de 2020

Jefe de Proyecto                      Raúl Álvarez Medel  
Empresa                                  DICTUC S.A.  
RUT    96.691.330-4

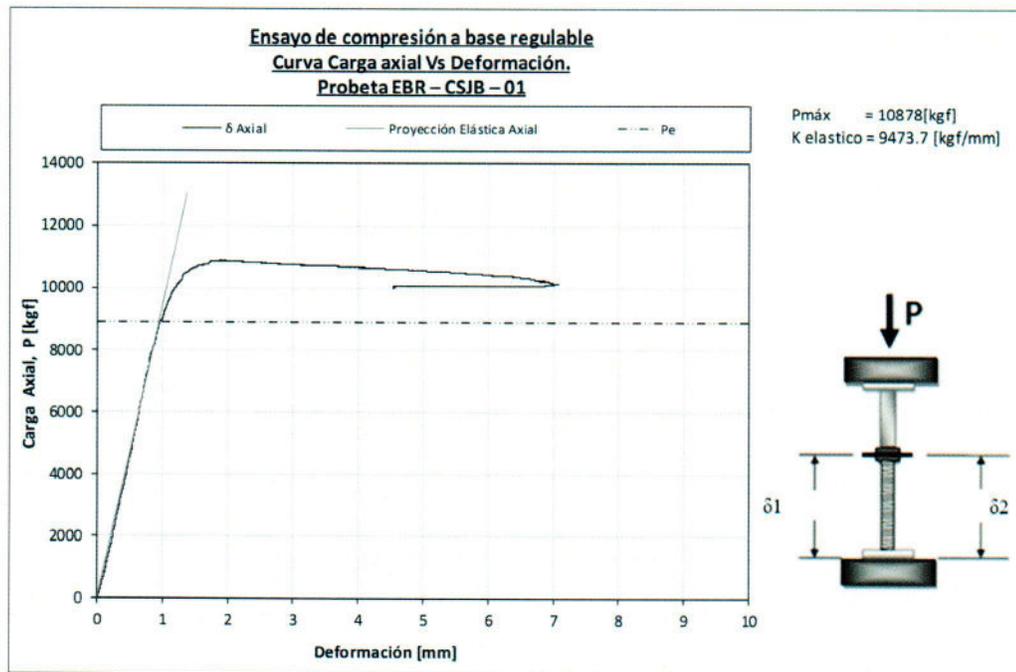
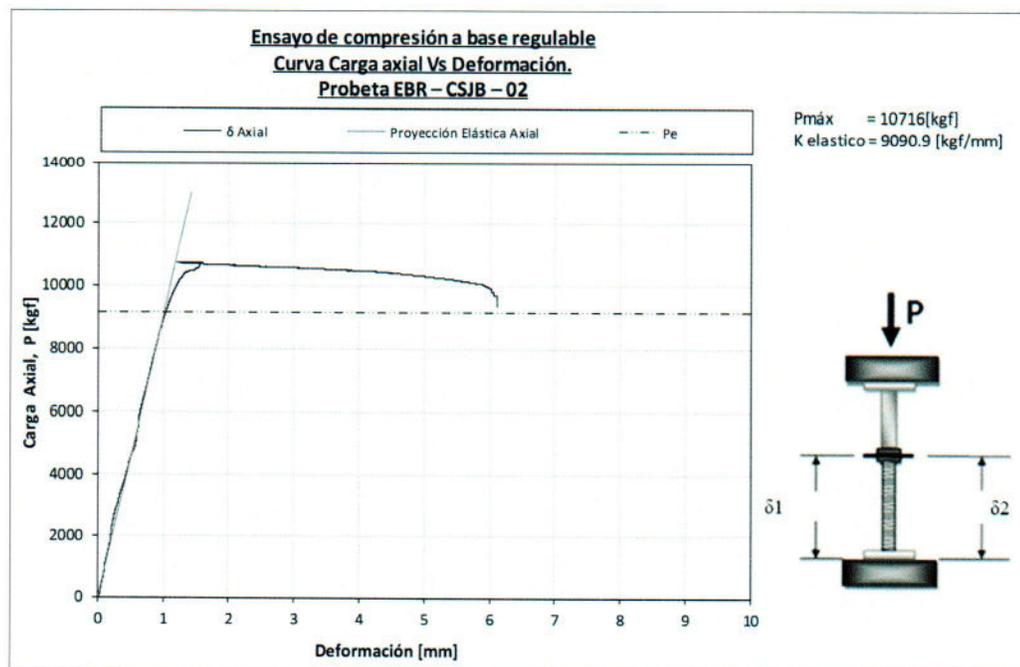
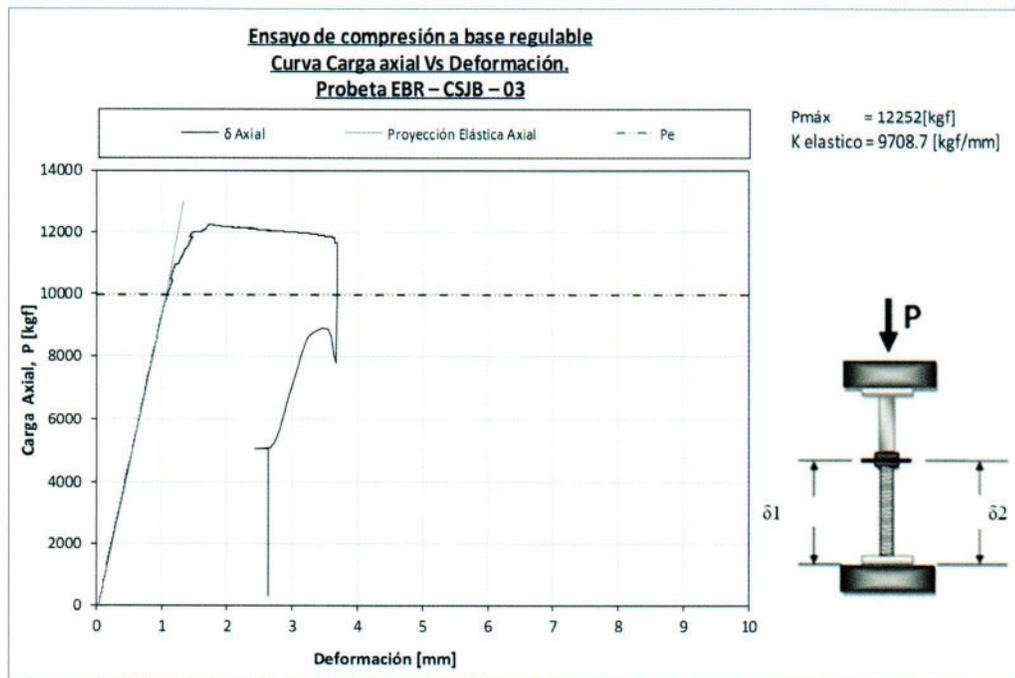
Los Gráficos 7.3.2.1, 7.3.2.2 y 7.3.2.3, muestran las curvas de comportamiento de las probetas ensayadas, en ellos se presentan las curvas de carga aplicada vs deformación axial, la pendiente elástica obtenida con la rigidez en la zona elástica lineal y la recta correspondiente al límite elástico

Probeta	Rigidez axial elástica [kgf/mm]	Deformación axial [mm], asociada a Pmax	Carga límite elástico Pe [kgf]	Carga máxima del ensayo Pmax [kgf]	Carga admisible sugerida [kgf]	Observaciones
EBR-CSJB-01	9473.7	1.9	8888	10878	3626	<ul style="list-style-type: none"> <li>Pandeo inelástico (ver Fotografía 7.3.2.2)</li> <li>no se observó ningún tipo de daño local en la tuerca reguladora</li> </ul>
EBR-CSJB-02	9090.9	1.6	9153	10716	3572	<ul style="list-style-type: none"> <li>Pandeo inelástico (ver Fotografía 7.3.2.4)</li> <li>no se observó ningún tipo de daño local en la tuerca reguladora</li> </ul>
EBR-CSJB-03	9708.7	1.8	9963	12252	4084	<ul style="list-style-type: none"> <li>Pandeo inelástico (ver Fotografía 7.3.2.6)</li> <li>no se observó ningún tipo de daño local en la tuerca reguladora</li> </ul>
<b>Promedio</b>	<b>9424.4</b>	<b>1.8</b>	<b>9335</b>	<b>11282</b>	<b>3761</b>	<ul style="list-style-type: none"> <li>Se observa el mismo comportamiento en las tres probetas ensayadas</li> </ul>

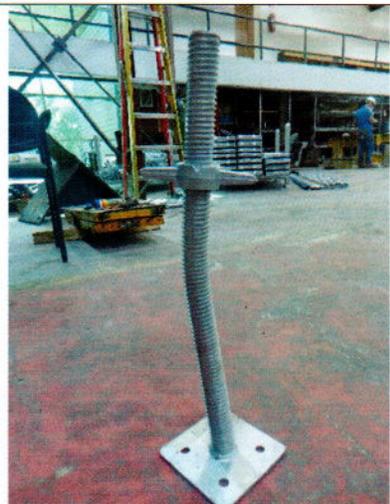
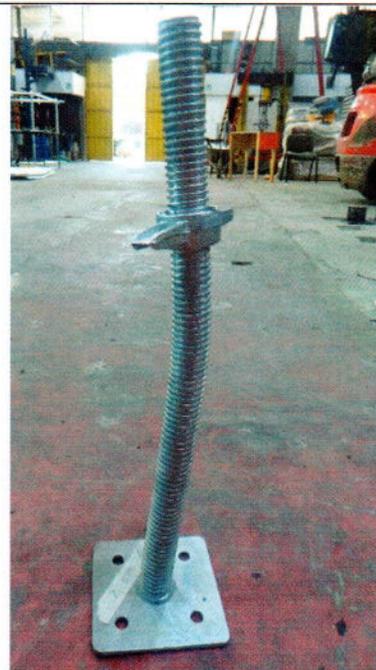
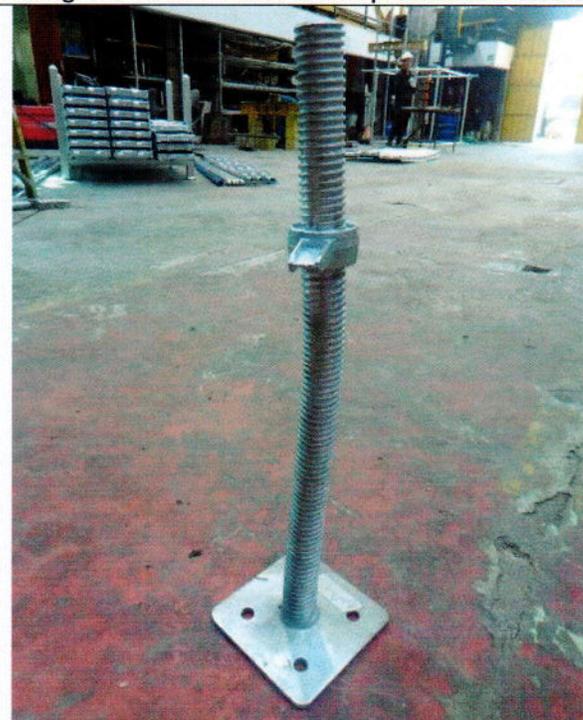
Desde la Fotografía 7.3.2.1 hasta la 7.3.2.6, se muestran imágenes de las probetas durante el ensayo y una vez terminado el ensayo, en las fotografías se puede apreciar la falla y plastificación de las probetas.

**Fotografía 7.3.2.2: Plastificación probeta EBR-CSJB-01**

Fotografía 7.3.2.4: Plastificación probeta EBR-CSJB-02

Fotografía 7.3.2.6: Plastificación probeta EBR-CSJB-03

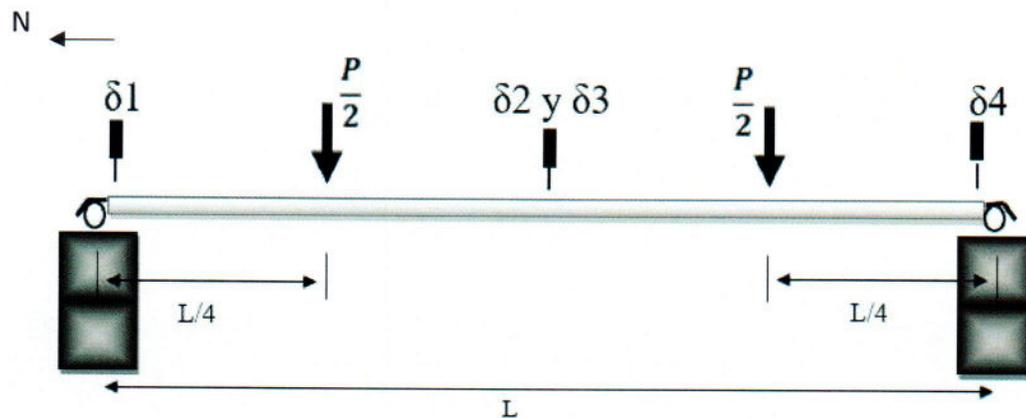
El ensayo se realizó hasta alcanzar la resistencia de fluencia o la falla del tablón. La deformación se midió mediante dos sensores de deformación, ubicados al centro de la probeta y dos ubicados en cada extremo del tablón con el objeto de poder obtener la deformación neta del punto central del mismo. El esquema del ensayo de las probetas sometidas a flexión simple se muestra en la Figura 7.4.1.1.

Figura 7.4.1.1. Esquema ensayo a flexión de tablon.

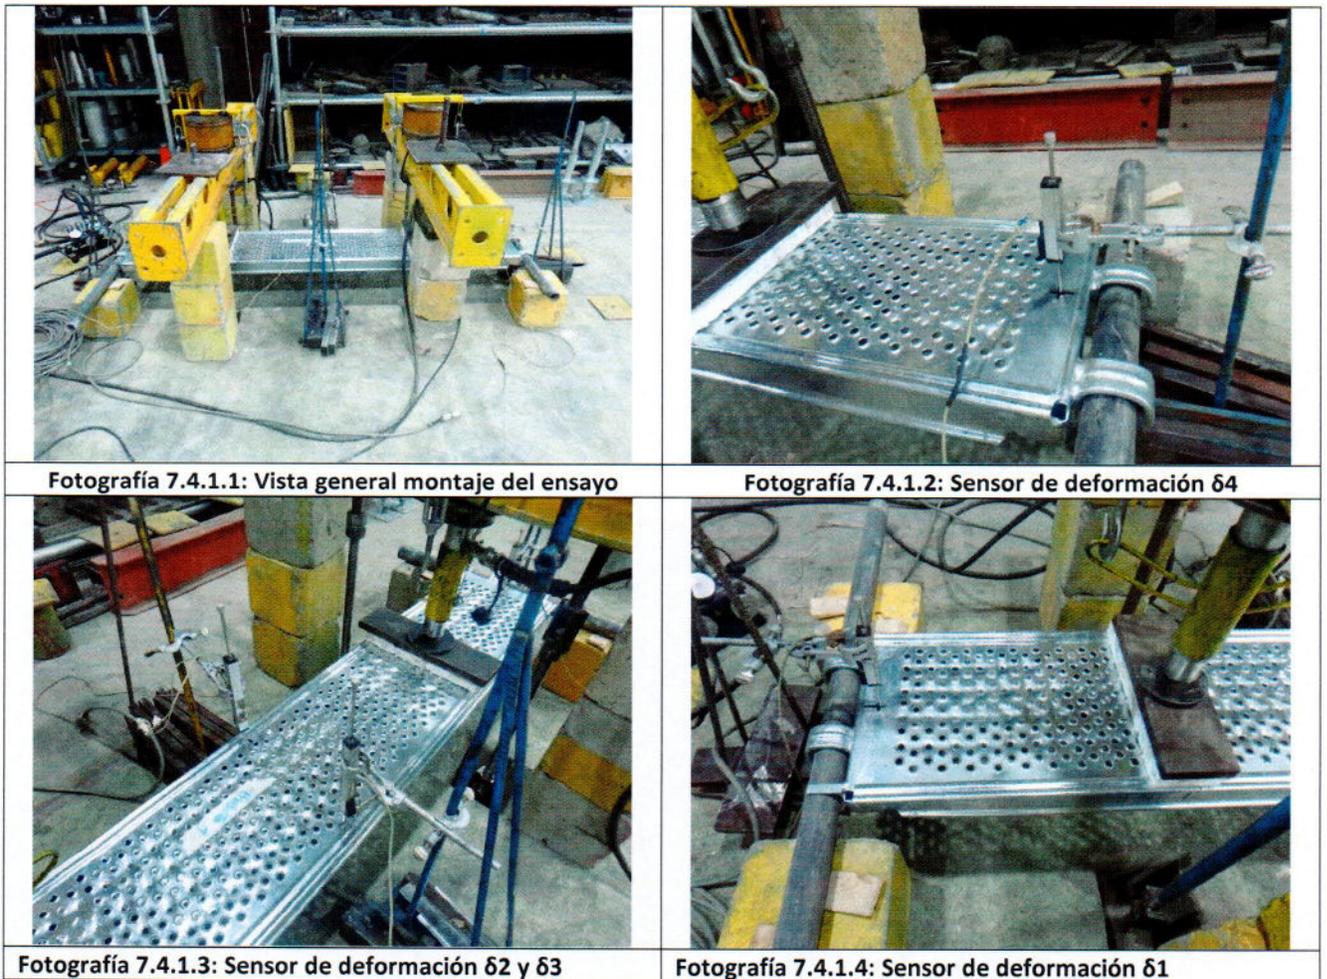
Desde la Fotografía 7.4.1.1 hasta la 7.4.1.4, se muestran imágenes del montaje del ensayo y de la instrumentación utilizada.

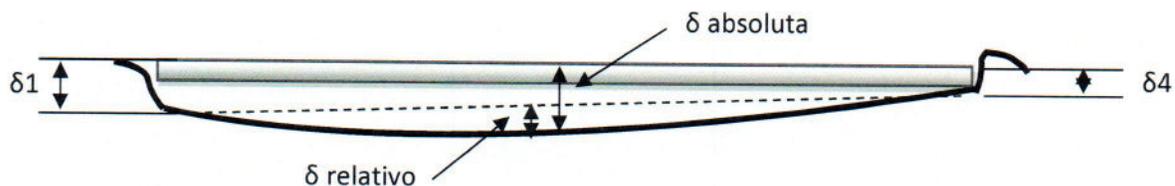
Notar que la deformación relativa entrega la deformación residual del tablón sin contar los efectos de la plastificación de las pletinas de fijación. La Figura 7.4.2.1 presenta un esquema del funcionamiento de estas variables.

Figura 7.4.2.1 Deformaciones relativas a los bordes y absolutas para el tablón ensayado a flexión.
