Estudio Experimental para Evaluar un Sistema de Andamio Prefabricado

Para: Coronet Group Suzhou Co., Ltd.

Santiago, 09 de marzo de 2020

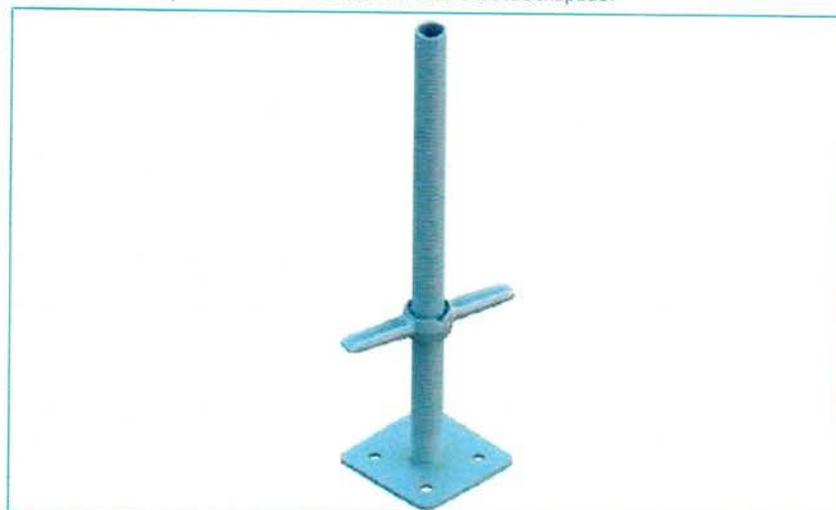
Ringlock Husillo Nivelador es utilizado para nivelar los verticales de andamio al mismo nivel.

OD: 38.1x4.5mm. Base: 150x150x6mm.

Figura 6.3: Base Regulable utilizada en los ensayos

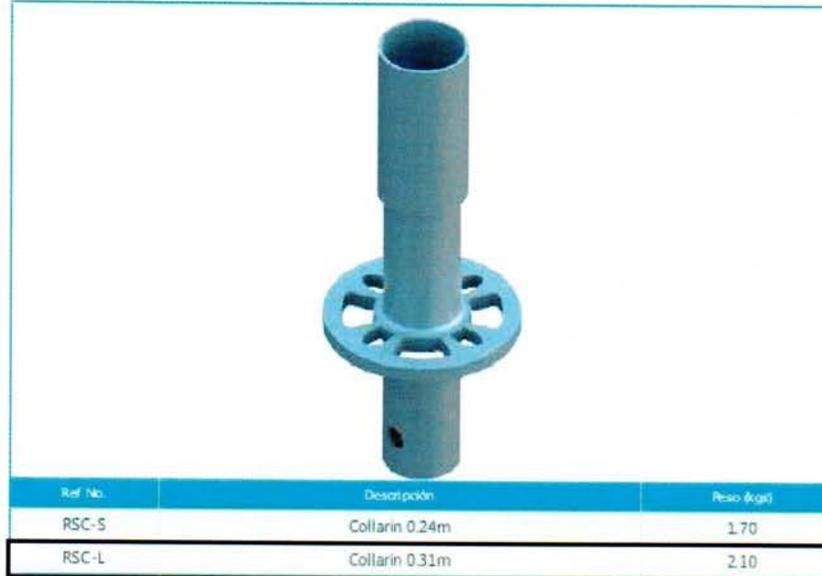
Ringlock Collarín con una sola roseta, se coloca sobre el husillo nivelador en el inicio de montaje de verticales. Tamaño del tubo Principal: 48.3x3.2mm & 57x2.5mm.
 Tratamiento de Superficie: Galvanizado en Caliente.

Figura 6.6: Collarín tipo. El utilizado en los ensayos, se encuentra dentro del cuadro negro.

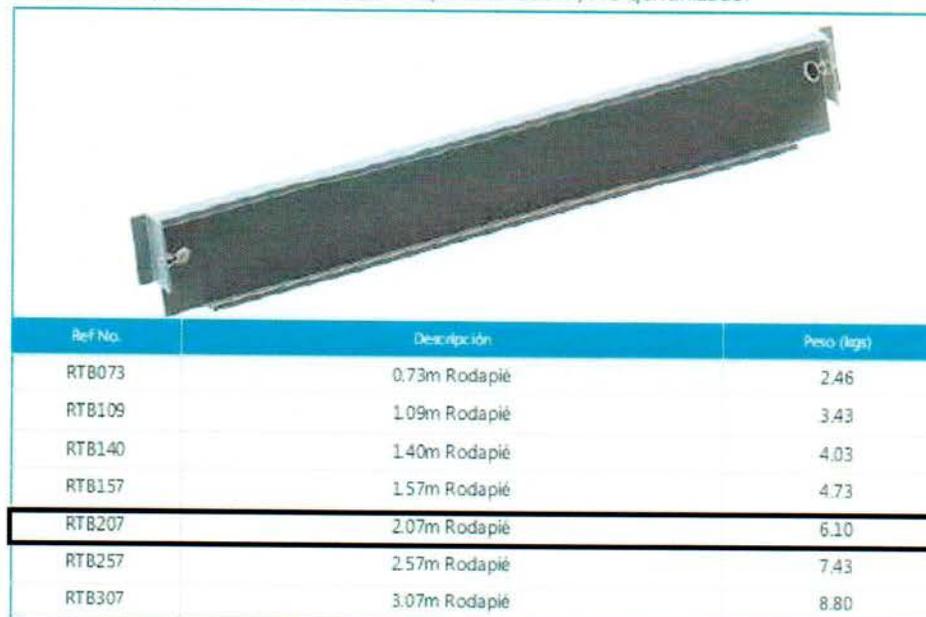
Ringlock Rodapié de Acero usando tomillo, Altura:150mm, Pre-galvanizado.

Figura 6.7: Rodapié de acero tipo. El utilizado en los ensayos, se encuentra dentro del cuadro negro.

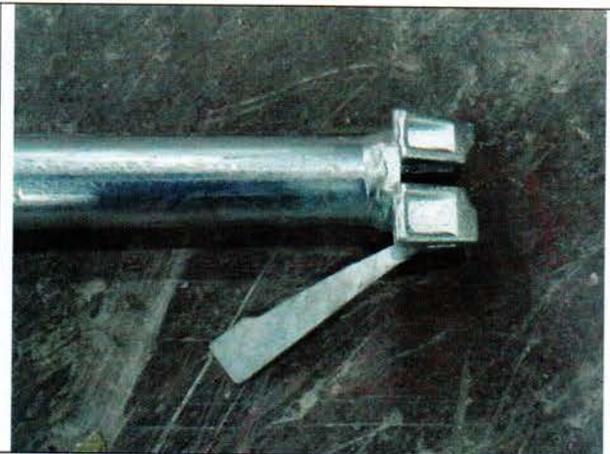
Fotografía 6.2: Detalle de un extremo de barandas.

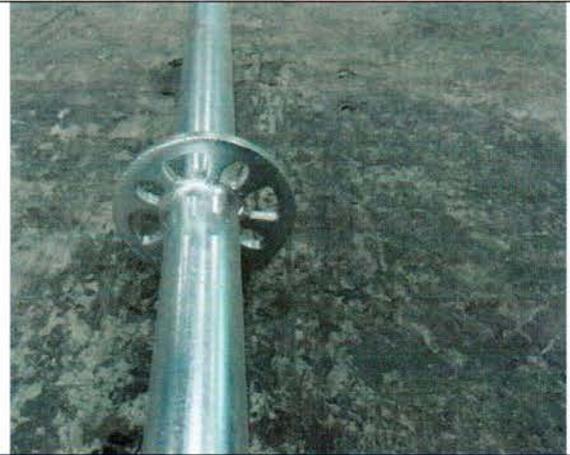
Fotografía 6.4: Detalle de roseta.

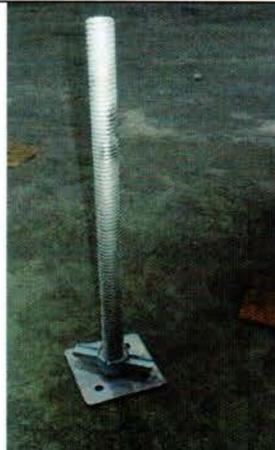
Fotografía 6.5: Vista General de base regulable con nivelador en su altura en su posición mínima.

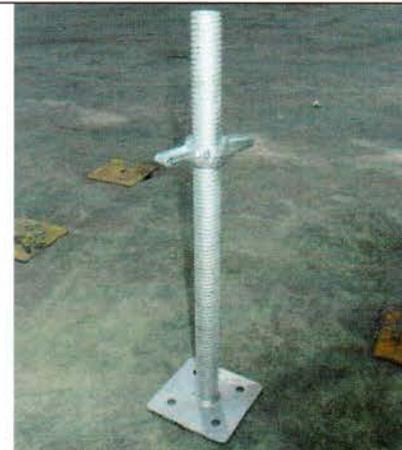
Fotografía 6.6: Vista general de base regulable, con nivelador en su altura máxima (tope soldadura en hilo).

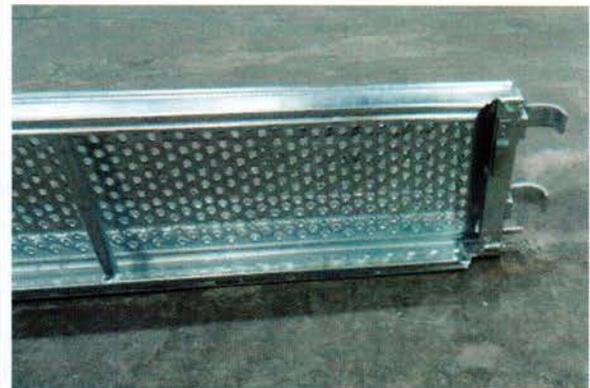
Fotografía 6.8: Detalle de uno de los extremos del tablón.

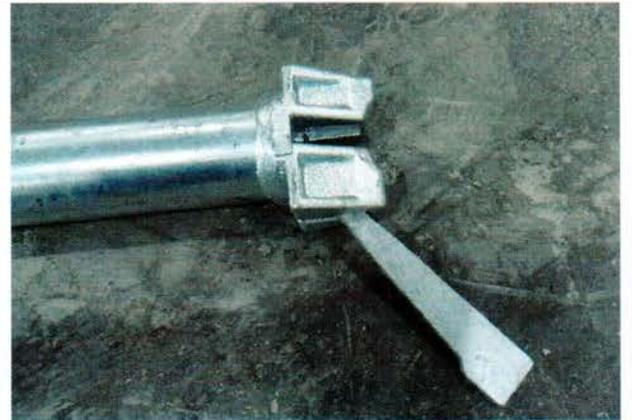
Fotografía 6.10: Detalle de uno de los extremos del travesaño.

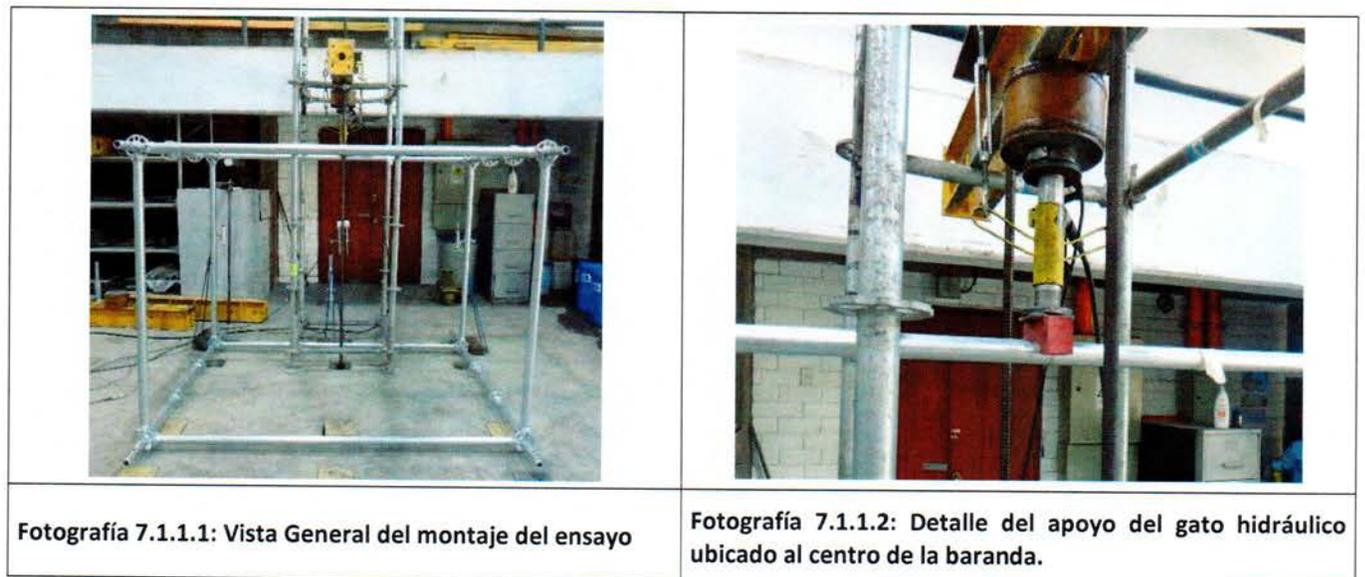
La Fotografía 7.1.1.1 presenta una vista general del montaje del ensayo, mientras que en la Fotografía 7.1.1.2 se puede observar el detalle del apoyo del gato hidráulico al centro de la baranda. Las Fotografías 7.1.1.3 y 7.1.1.4, muestran los sensores de deformación utilizados.

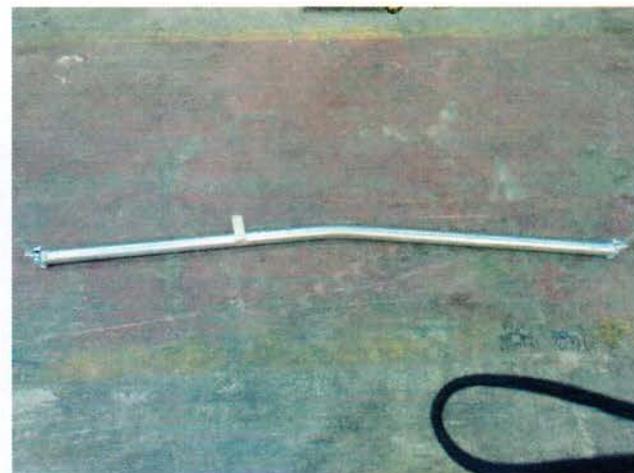
Fotografía 7.1.2.6: Plastificación probeta FB-RDB207-03

Desde la Fotografía 7.1.2.1 hasta la 7.1.2.6, se muestran imágenes de las probetas durante el ensayo y una vez terminado el ensayo, en las fotografías se puede apreciar las grandes deformaciones alcanzadas durante los ensayos y la plastificación de las probetas.

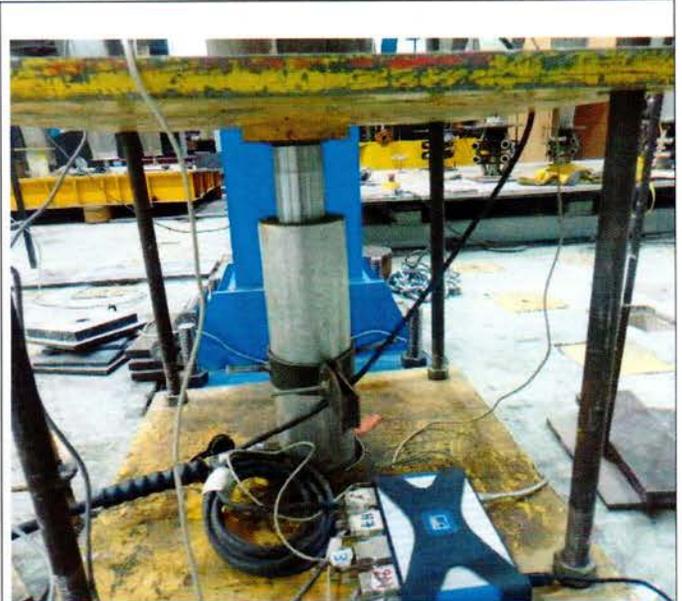
Fotografía 7.2.1.2: Detalle del apoyo del gato hidráulico

La Fotografía 7.2.1.1, presenta una vista general del montaje e instrumentación del ensayo, la Fotografía 7.2.1.2, muestra el gato hidráulico utilizado y las Fotografías 7.2.1.3 y 7.2.1.4 muestran imágenes de los sensores utilizados para medir deformación axial y pandeo.

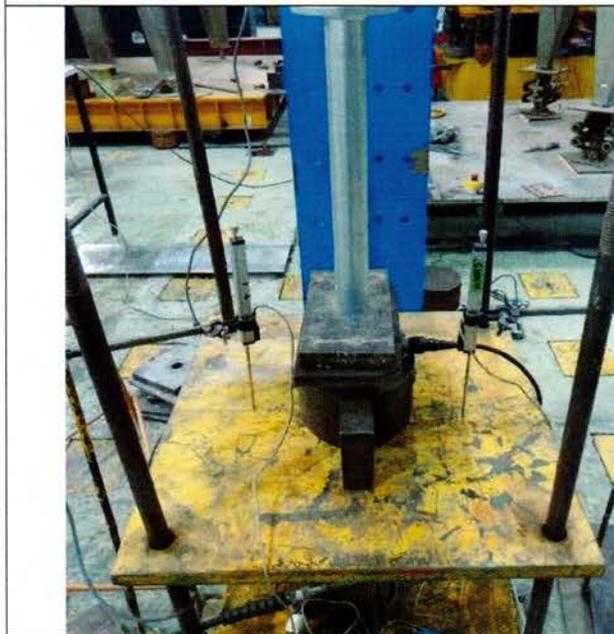
Fotografía 7.2.1.3: Sensores de deformación axial

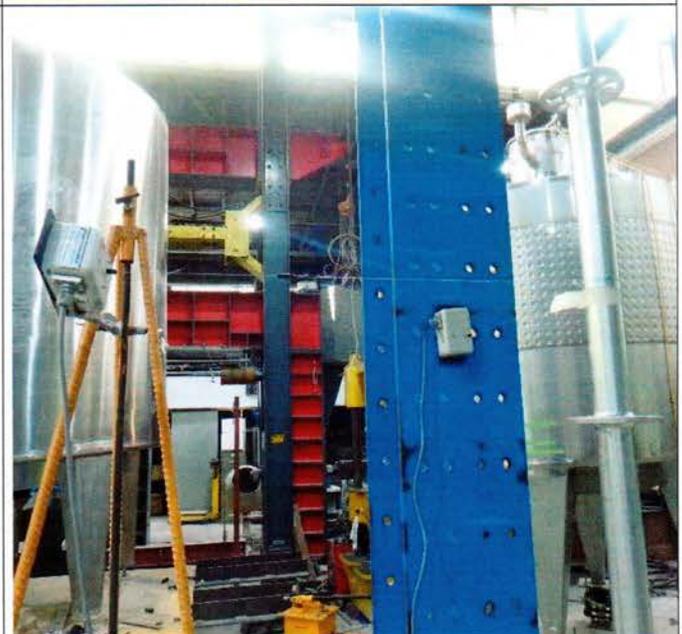
Fotografía 7.2.1.4: Sensores de pandeo

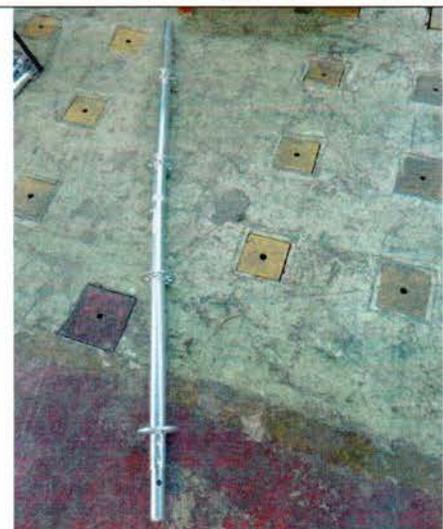
Fotografía 7.2.2.2: Plastificación probeta CPD–RD66–01

Desde la Fotografía 7.2.2.1 hasta la 7.2.2.6, se muestran imágenes de las probetas durante el ensayo y una vez terminado el ensayo, en las fotografías se puede apreciar la falla por pandeo y plastificación de las probetas.

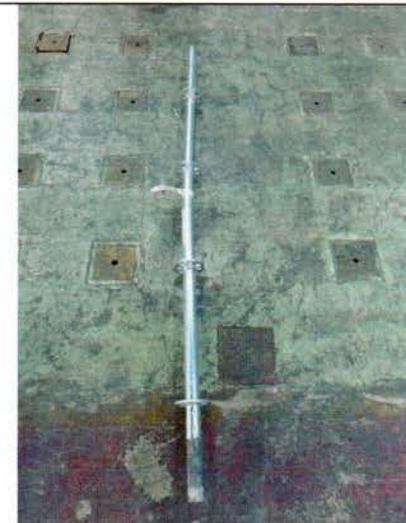
Fotografía 7.2.2.6: Plastificación probeta CPD-RD66-03

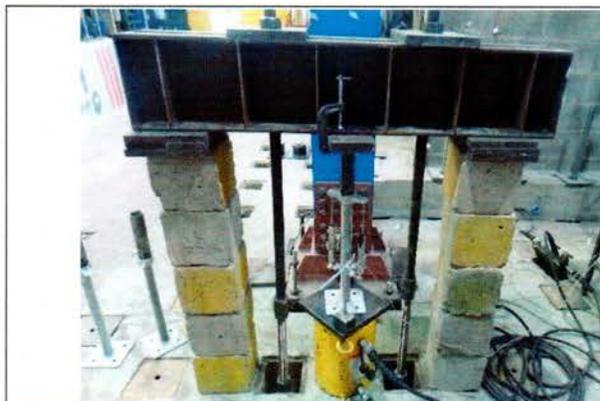
Fotografía 7.3.1.1: Vista General del montaje del ensayo

La Fotografía 7.3.1.1, presenta una vista general del montaje e instrumentación del ensayo, y la Fotografía 7.3.1.2, muestra los sensores de deformación utilizados en el ensayo.

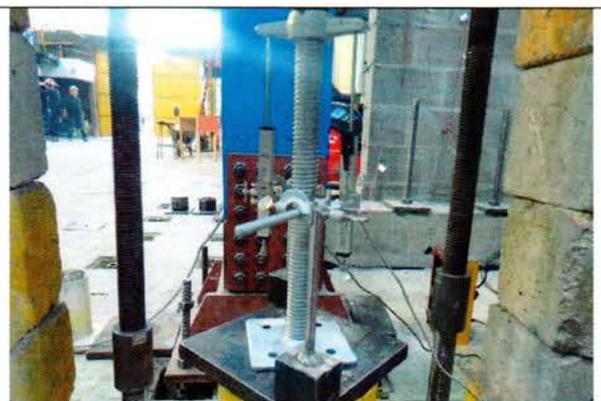
Fotografía 7.3.1.2: Sensores de deformación utilizados

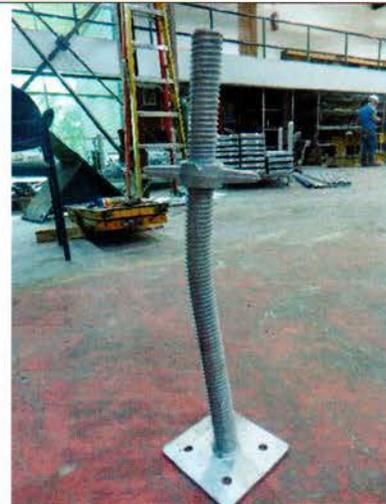
Fotografía 7.3.2.2: Plastificación probeta EBR-CSJB-01

Desde la Fotografía 7.3.2.1 hasta la 7.3.2.6, se muestran imágenes de las probetas durante el ensayo y una vez terminado el ensayo, en las fotografías se puede apreciar la falla y plastificación de las probetas.

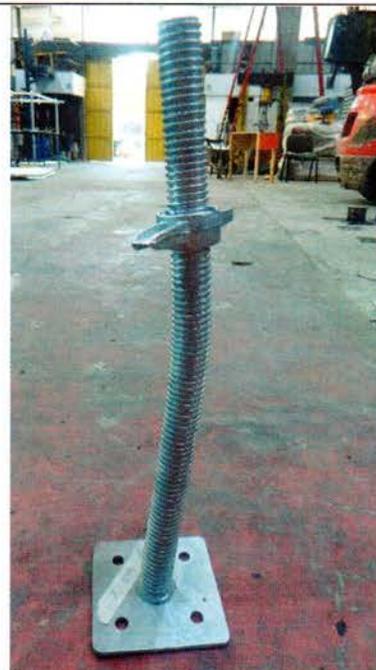
Fotografía 7.3.2.4: Plastificación probeta EBR-CSJB-02

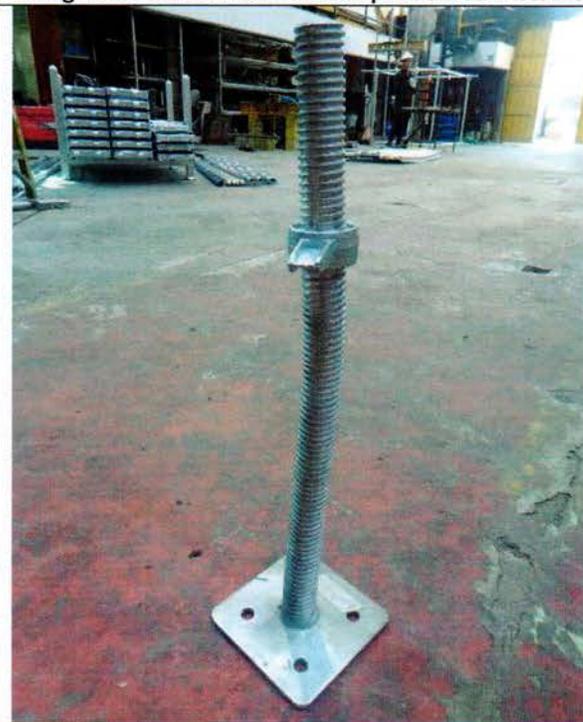
Fotografía 7.3.2.6: Plastificación probeta EBR-CSJB-03
